SEGURANÇA PATRIMONIAL **REGISTRO DE OCORRÊNCIA**	**DATA** 27/10/2025
	SEG-CORP-VGT-FOR-RO	**Nº 338/2025**

Cliente: **AXIA Energia**

Local da Ocorrência: CGT Eletrosul (**Divisão O&M Farroupilha T**) - R. Rovigo, 110 - Medianeira, Farroupilha - RS, 95177-106

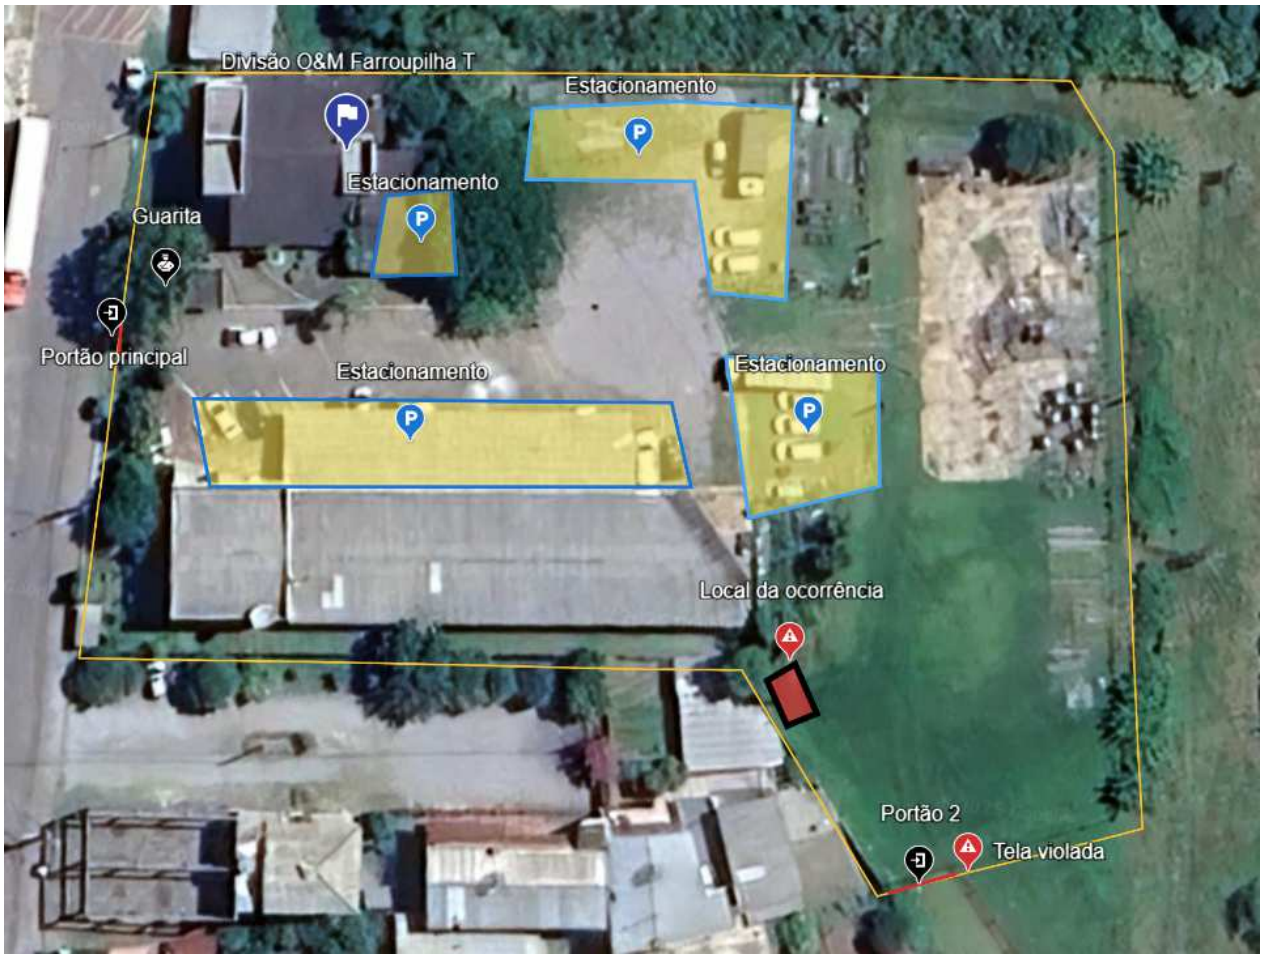
Comunicamos que foi constatado, no dia **27/10/2025**, o ***furto de pneus do caminhão*** de placa **RKY-4G80**, de propriedade da Eletrosul.

O veículo encontrava-se estacionado no gramado próximo ao portão 2, fora da área de estacionamento e com visada prejudicada durante as rondas (obstruída por vegetação e deposito).

Verificou-se que a tela de contenção localizada ao lado do portão 2 foi danificada, sendo provável ponto de entrada e saída dos autores do furto.

Furto de 2 (dois) pneus traseiros do caminhão.

Foram intensificadas as rondas no período noturno; e os vigilantes noturnos foram orientados a manter atenção redobrada durante toda a jornada de trabalho, com foco nos limites perimetrais da unidade

Reparo da barreira física: Realizar o reparo imediato da tela de contenção no ponto de acesso violado, restabelecendo a integridade da barreira perimetral.

Aprimoramento da segurança eletrônica: Avaliar a viabilidade de instalação e monitoramento de sistemas de vigilância e detecção eletrônica (sensores, câmeras e alarmes perimetrais), considerando as vulnerabilidades existentes (ausência de barreira física capaz de conter ou ao menos mitigar as intrusões), extensão territorial da área (unidade de médio porte, com pontos de difícil cobertura visual), localização e entorno (unidade as margens da rodovia e com índices de criminalidade elevada o que facilita a ação criminosa).
