SEGURANÇA PATRIMONIAL	**DATA** 25/02/2025
	RELATÓRIO DE ANÁLISE DE RISCO	**Nº 001/2025 – FL/PR**

Local da Ocorrência: CRLON Centro Regional de Londrina **-** Rodovia PR-445, km 360, 86020-000 – LONDRINA – PR.

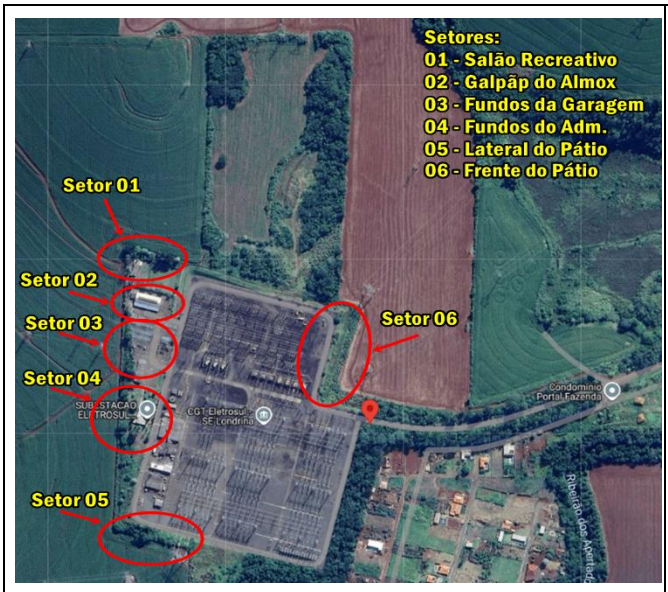
Figura 01

Existe um acesso secundário à unidade, que pode ser utilizado por veículos grandes. Este acesso está localizado na lateral oeste da unidade (fig. 01), atravessando uma pequena plantação e adentrando a unidade por trás das câmeras que cobrem a área energizada.

Colocação de Portão: Instalar um portão no acesso secundário à unidade.
