SEGURANÇA PATRIMONIAL	**DATA** 01/09/2026
	REGISTRO DE OCORRÊNCIA	**Nº 396/2026**

Local da Ocorrência: AXIA - GRAVATAI - Estrada Henrique Closs, 8074-8452 - Neópolis, Gravataí - RS

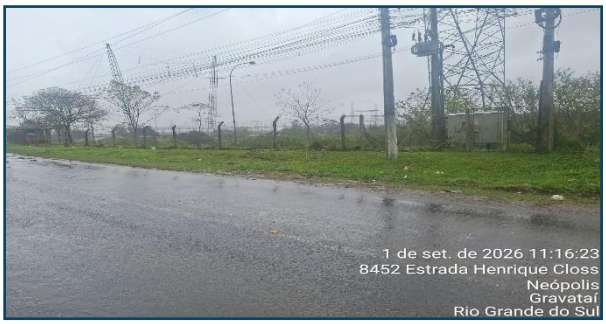
Entretanto, considerando a existência dos dois pontos de corte no alambrado, bem como a localização de uma serra de ferro e de materiais próximos a um dos acessos, há indícios de que o local possa ter sido preparado para facilitar uma eventual entrada e/ou retorno de indivíduo(s) à unidade, com possível intenção de praticar furto.

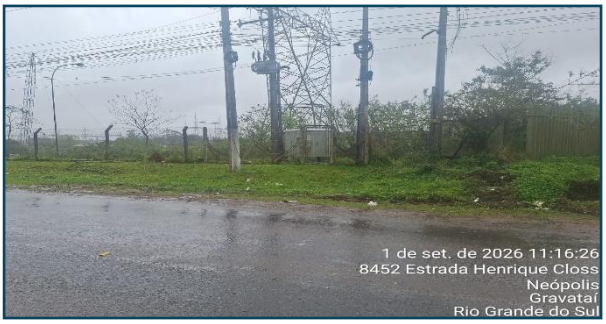
Durante a inspeção, foi realizada ronda em todo o perímetro interno da unidade, sendo confirmados os dois pontos de corte na tela de alambrado. Um dos cortes possibilitava acesso ao interior da unidade, enquanto o segundo permitia acesso direto à área do Almoxarifado.

- Realizada visita de fiscalização à unidade para averiguação da ocorrência;
- Realizada ronda e inspeção em todo o perímetro interno da unidade;
- Confirmados os dois pontos de corte nas telas de alambrado;
- Verificada a inexistência de sinais aparentes de possível furto ou subtração de materiais;
- Identificada e registrada a presença de uma serra de ferro nas proximidades do ponto de acesso ao Almoxarifado;
- Realizada orientação ao vigilante quanto à necessidade de redobrar a atenção e intensificar as rondas no perímetro, principalmente nos locais onde foram identificados os cortes;
- Foram solicitados os registros de imagens junto à Central de Monitoramento, com o objetivo de auxiliar na apuração dos fatos e verificar eventuais movimentações no local.

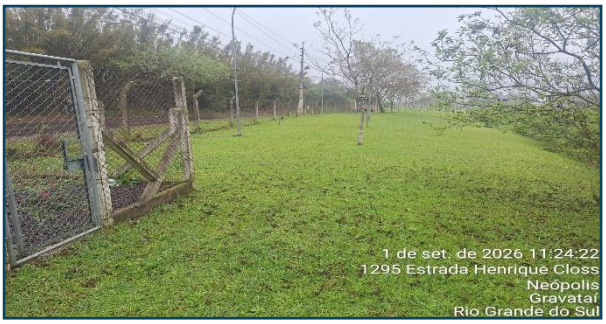
Durante o serviço, o vigilante Pedro Luis Lopes entrou em contato com a fiscalização, informando ter identificado dois pontos de corte nas telas de alambrado que compõem o cercamento da unidade, sendo um localizado nas proximidades do Almoxarifado e outro na lateral da unidade, na divisa com a Estrada Henrique Closs.

Telas cortadas
Estrada Henrique Closs.
1 de set. de 2026 15:27:51
700 Estrada Santa Tecla
Neópolis
Gravataí
Rio Grande do Sul

- Recomenda-se ao cliente a realização do reparo imediato dos dois pontos danificados no alambrado, restabelecendo a integridade do cercamento;
- Recomenda-se a retirada dos materiais que se encontram próximos ao alambrado, especialmente madeira, isoladores e peças de alumínio, evitando que sejam utilizados como apoio ou facilitem eventual acesso de invasores;
- Recomenda-se avaliar a possibilidade de reforço da iluminação nas áreas próximas aos pontos vulneráveis;

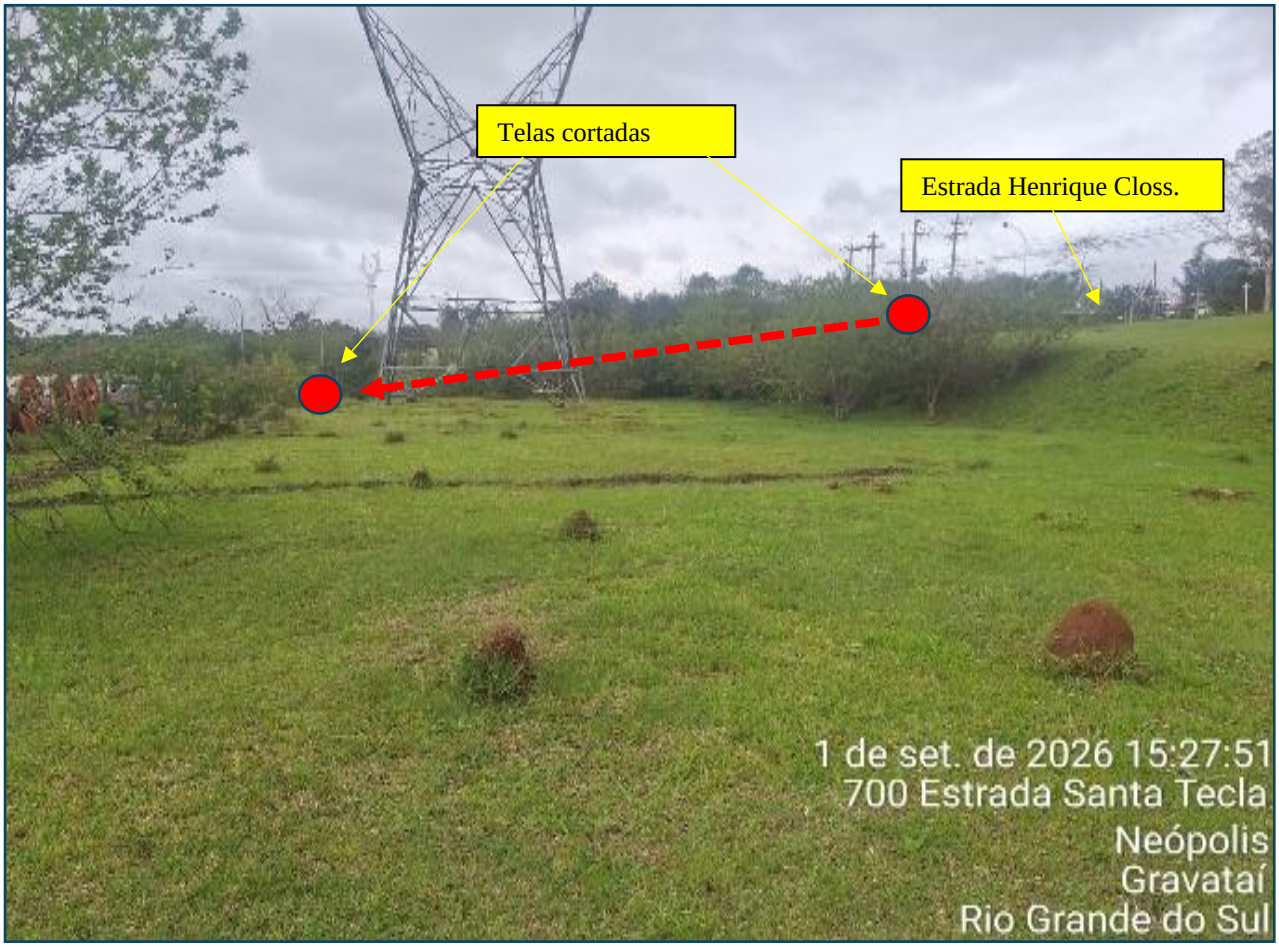
1 de set. de 2026 15:25:12
Neópolis
Gravataí
Rio Grande do Sul

Nas proximidades do corte que dava acesso ao Almoxarifado, foram identificados uma pilha de madeira, alguns isoladores e pedaços de alumínio em formato de hastes, posicionados em frente ao ponto de abertura da tela. Também foi localizada, sobre o gramado e em meio à vegetação, uma serra de ferro, circunstância que indica possível utilização do local e dos materiais como apoio para uma eventual ação de subtração.
