COND LE MONDE OFFICES

HONG KONG 1000 & 2000

RELATÓRIO FOTOGRÁFICO

FACHADAS

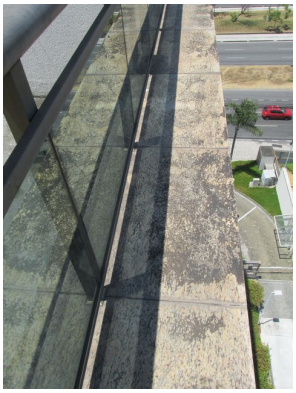
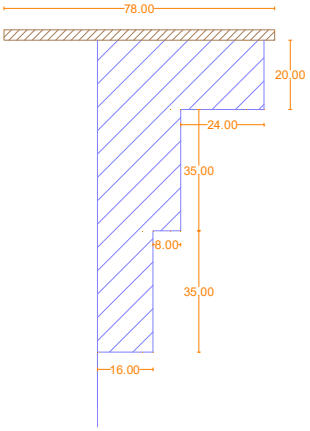
Chapim em granito na Cobertura
(Medida em cm)

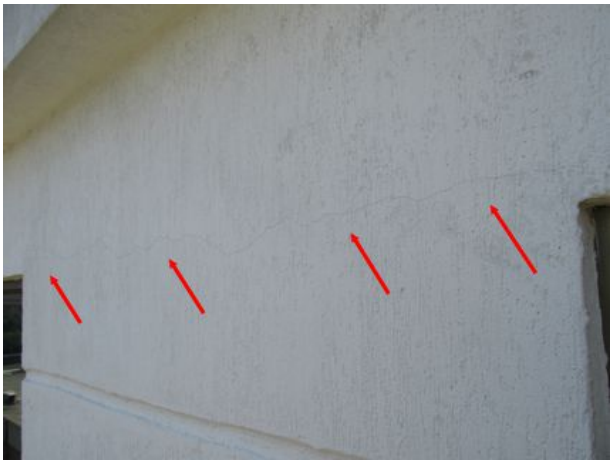
Foto 11/12 - Trinca no revestimento entre janelas

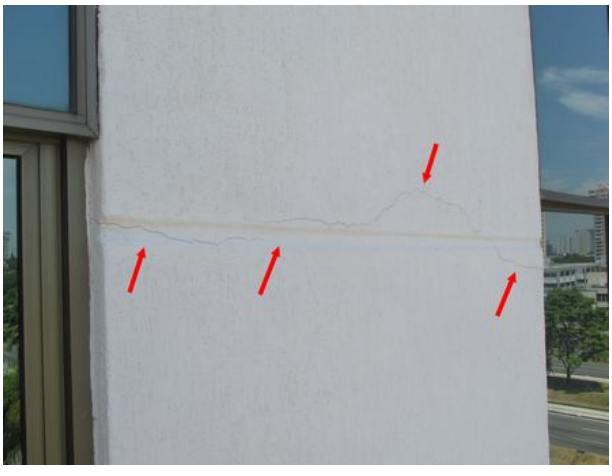
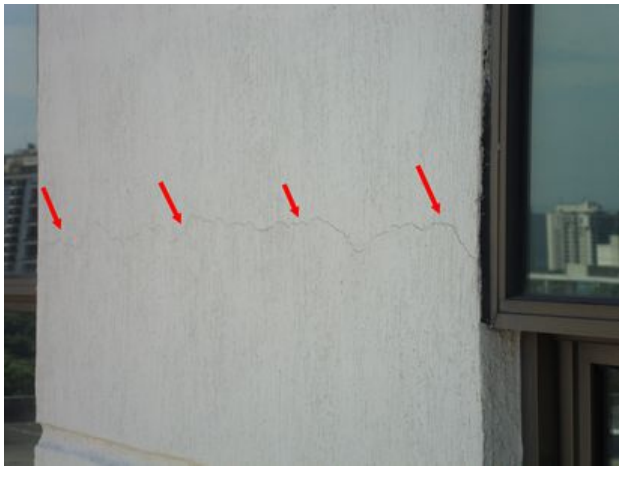
Foto 13/14 - Trinca no revestimento entre janelas

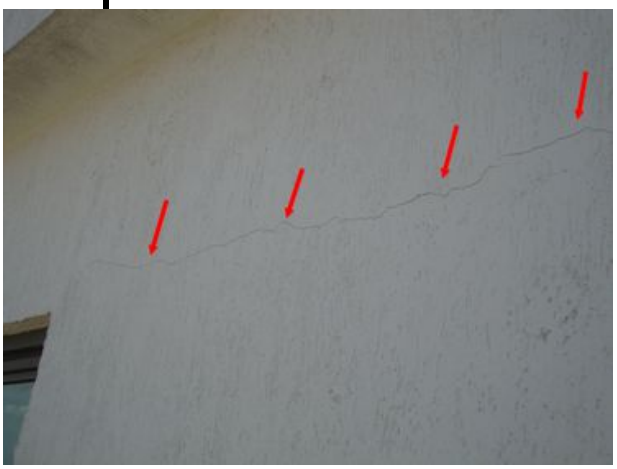
Foto 15/16 - Trinca no revestimento entre janelas

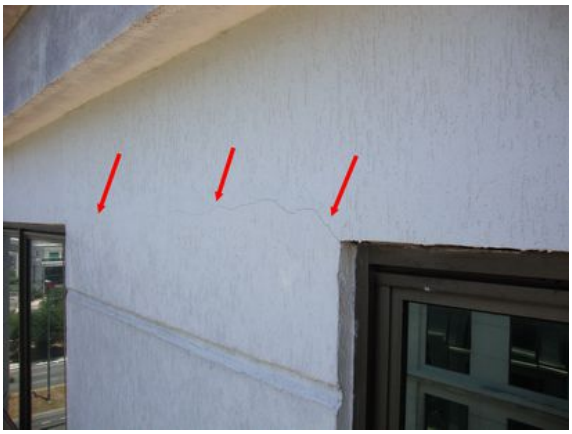
Foto 27- Trinca no revest. entre janelas

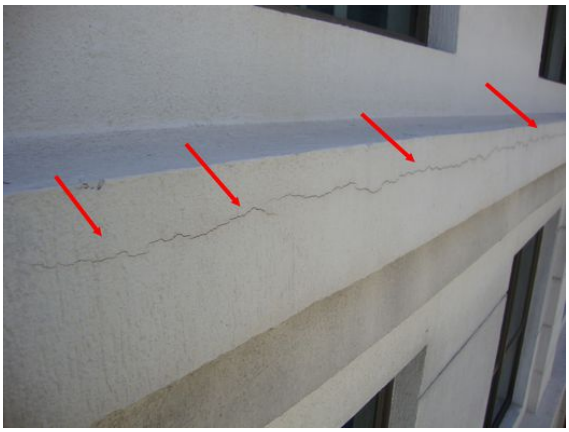
Foto 28 - Trinca ao longo da moldura / 4ºandar

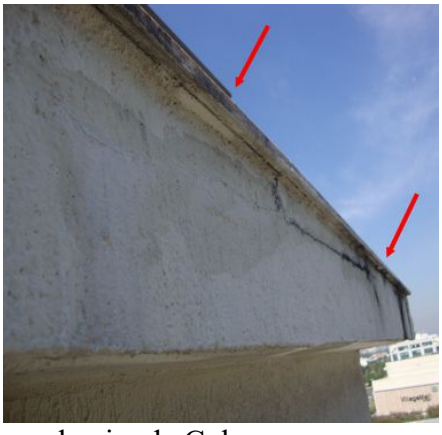
Foto 36 / 37 - Trinca e infiltração no chapim da Cob

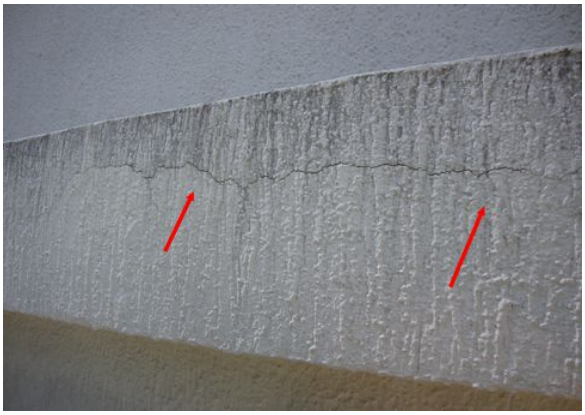
Foto 40 - Trinca na moldura no 4º andar

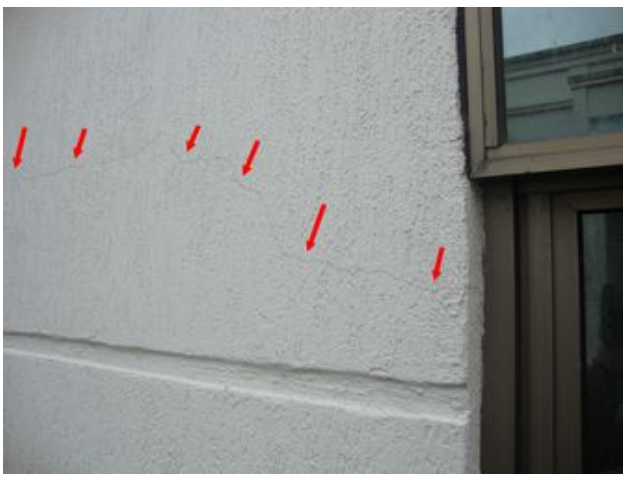
Foto 54 /55 – Trinca no revestimento entre janelas

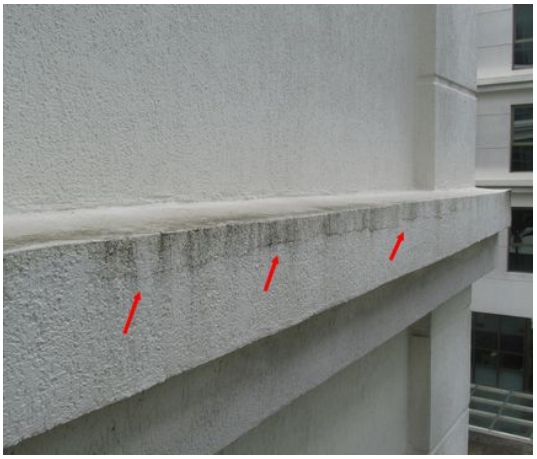
Foto 68 - Trinca na moldura no 3º andar

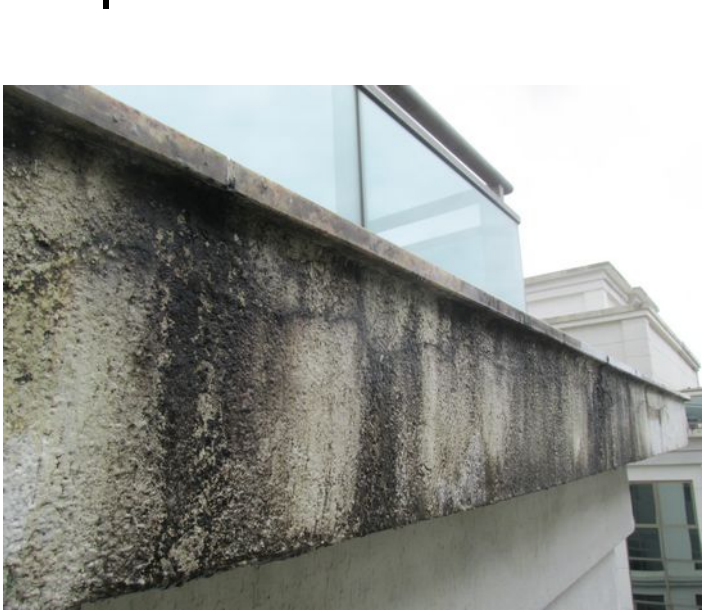
Foto 72 /73 - Trinca ao longo do chapim da Cob com infiltrações e sujidade
(fundo com destacamento da textura)
