COND LE MONDE OFFICES

TORONTO 1000 & 2000

RELATÓRIO FOTOGRÁFICO

BLOCOS 2 e 3

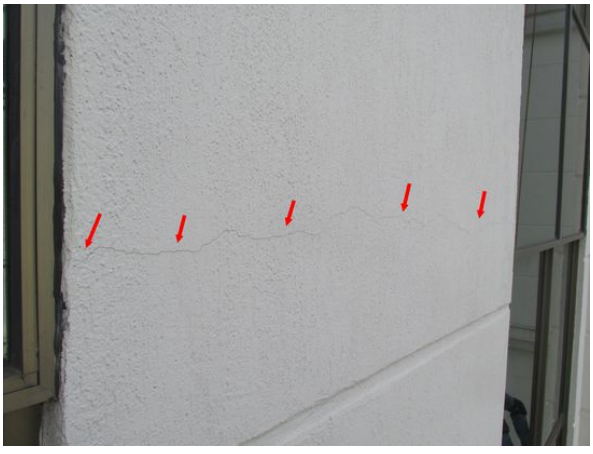
Foto 82 / 83 - Trinca no revestimento entre janelas

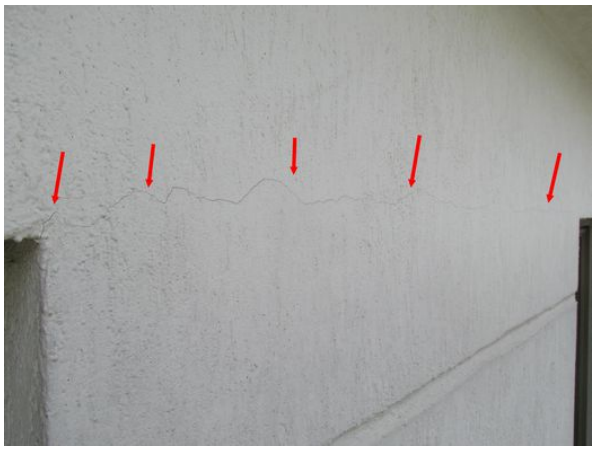
Foto 84 /85 - Trinca com sujidade no chapim da Cob

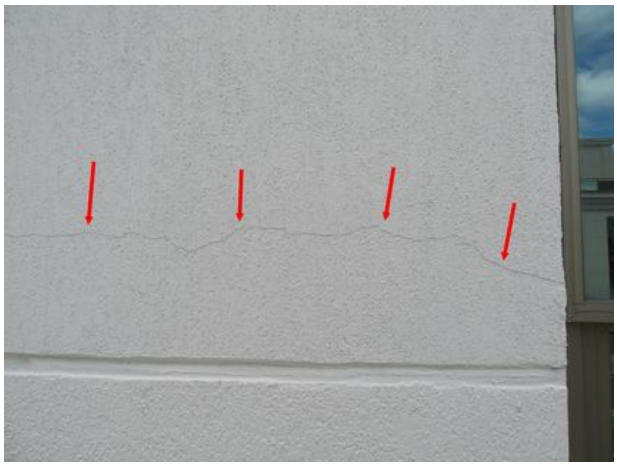
Foto 93 - Trinca no revest. entre janelas

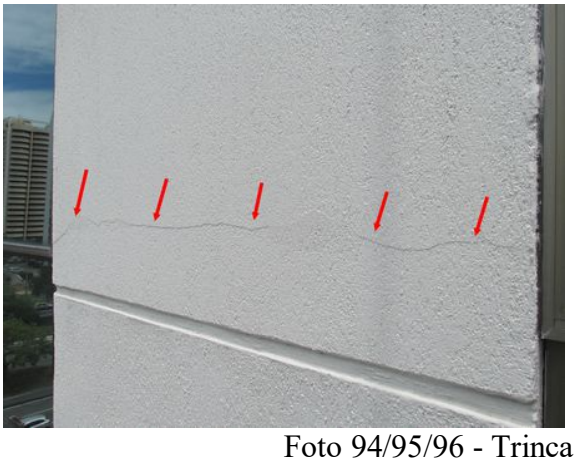
Foto 94/95/96 - Trinca no revestimento entre janelas

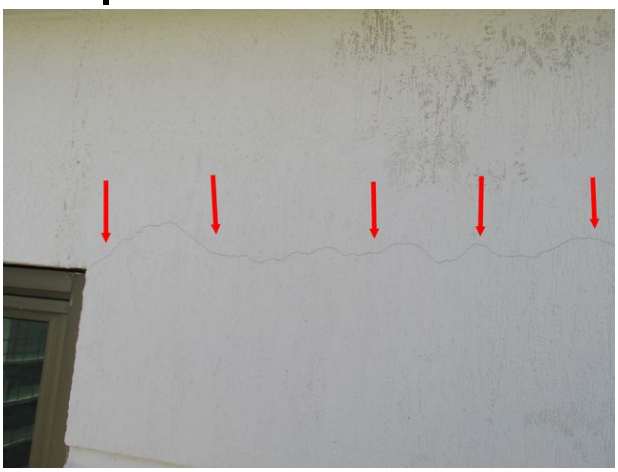
Foto 116 / 117 - Trinca no revest. entre janelas

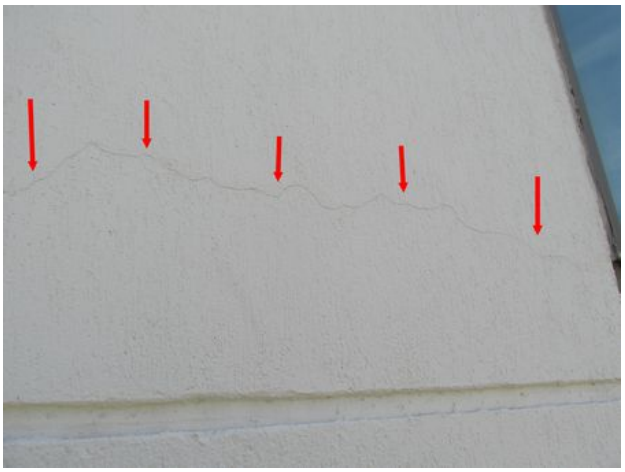
Foto 118 /119 - Trinca ao longo da Dep. da Cobertura

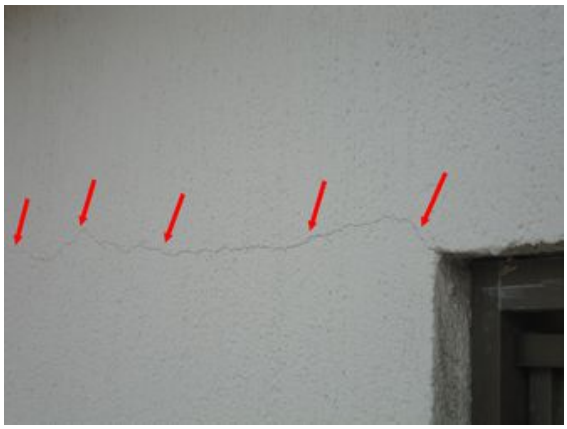
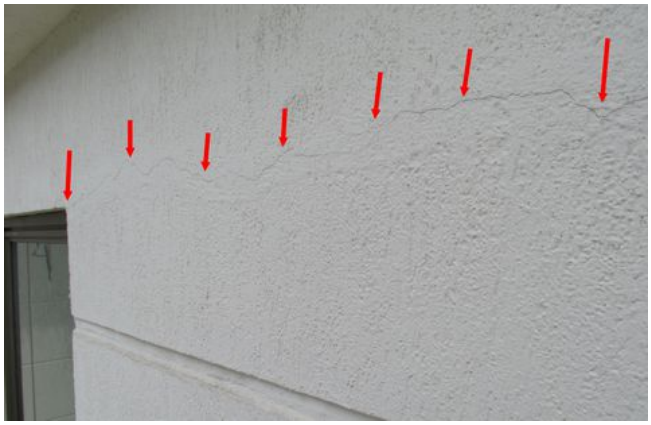
Foto 124 / 125 - Trinca no revestimento entre janelas

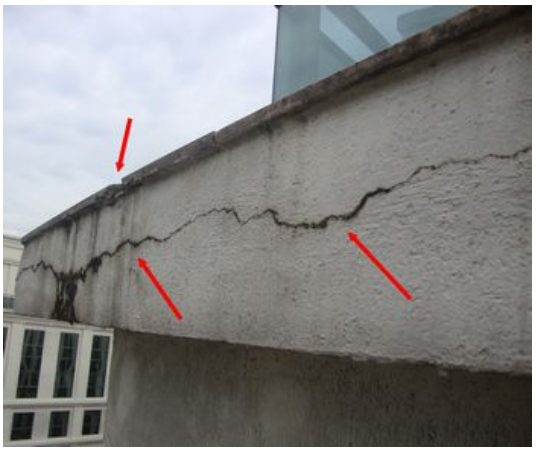
Foto 130 / 131 – Trinca e chapim quebrado na Cob.

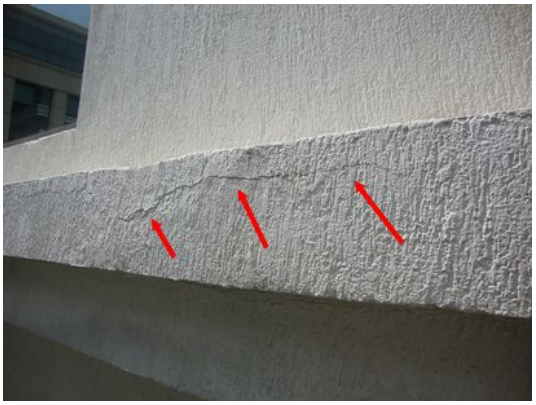
Foto 136 - Trinca na moldura no 5º andar
