CALDAS C.A.
GERENCIAMENTO DE CONSTRUÇÕES

COND LE MONDE OFFICES

TORONTO & HONG KONG 3000

RELATÓRIO FOTOGRÁFICO

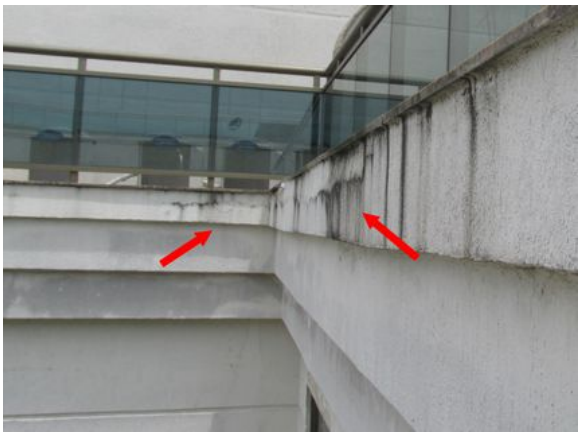
Foto 142 - Destacamento da textura

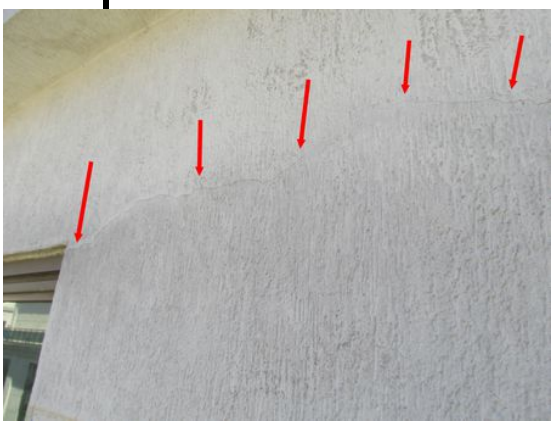
Foto 155/156 - Trinca no revestimento entre janelas

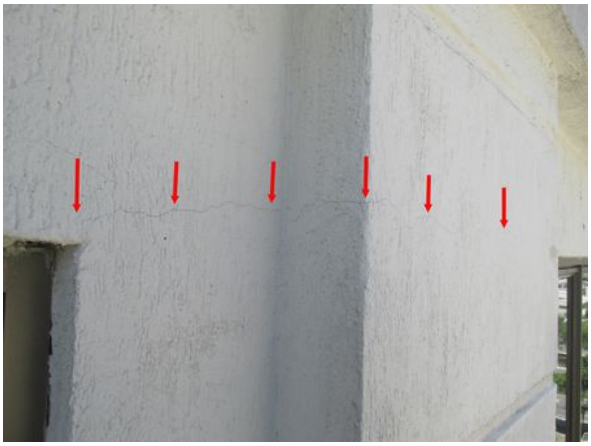
Foto 159/160/161 - Trinca no revestimento entre janelas

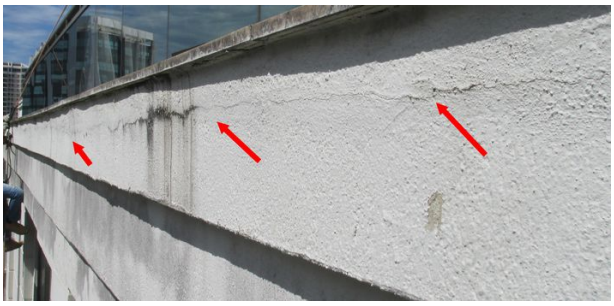
Foto 163 - Trinca no revestimento

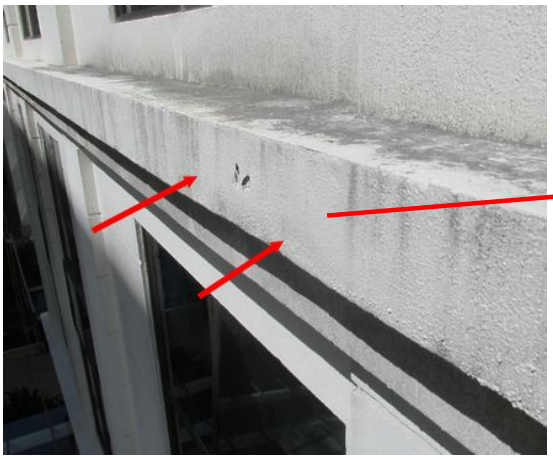
Foto 165 - Revestimento com som cavo

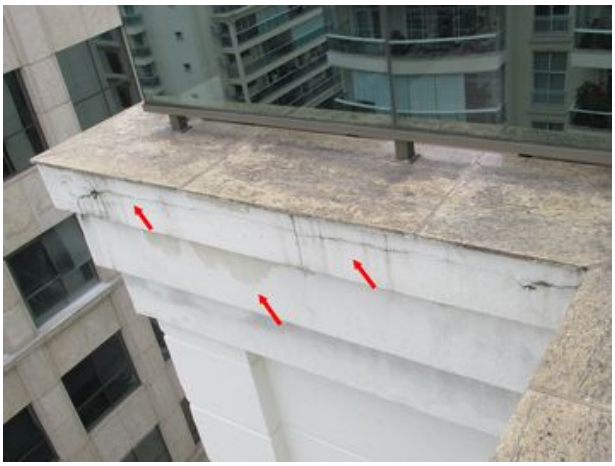
Foto 167 - Trinca no revestimento

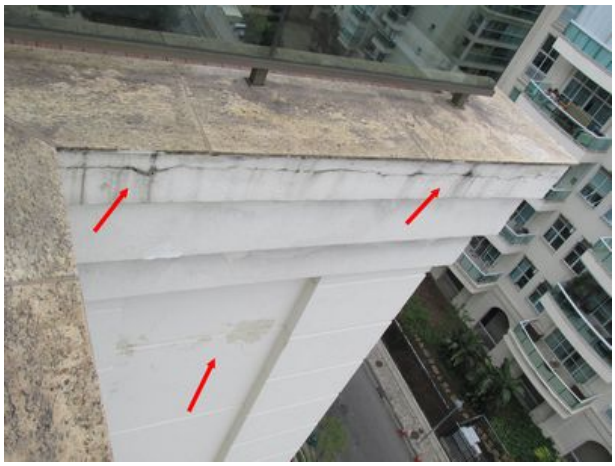
Foto 169/170 /171 - Trinca e destacamento da textura no chapim da Cob.

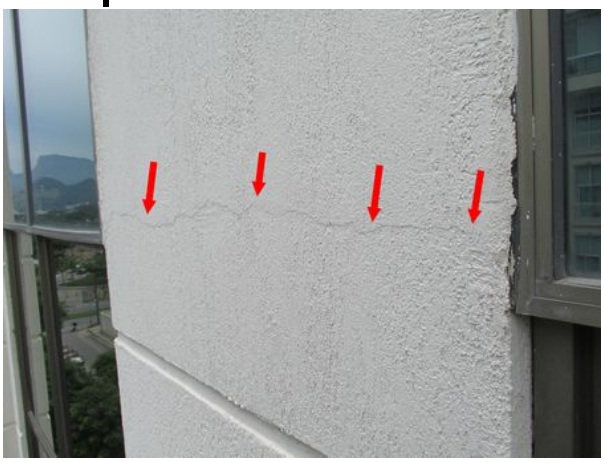
Foto 177/178 - Trinca no revestimento entra janelas

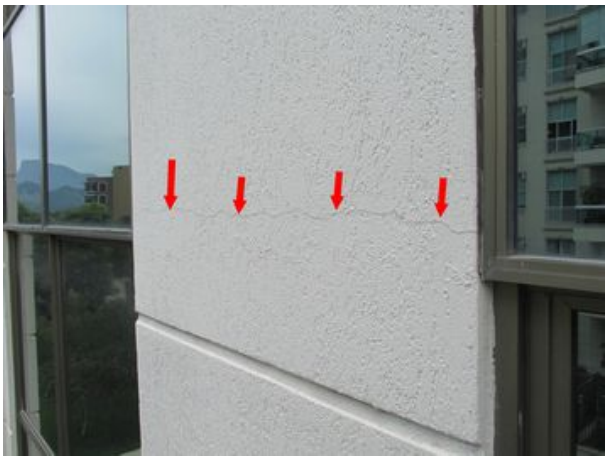
Foto 179 - Trinca com infiltração no revestimento

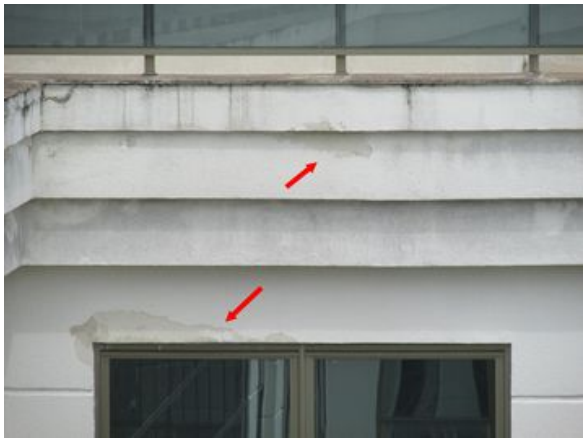
Foto 181 - Destacamento da textura

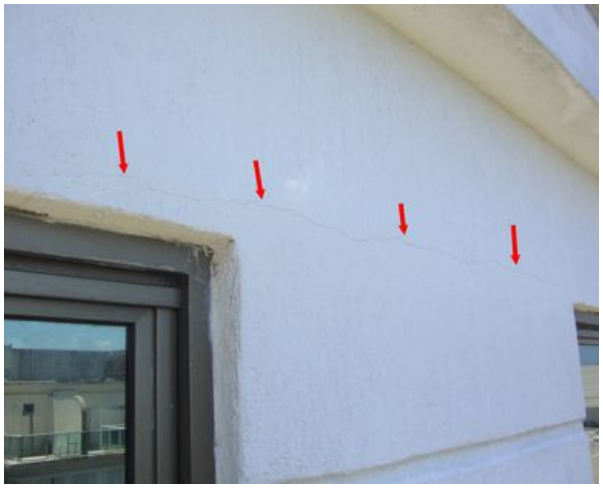
Foto 184/185 - Trinca no revestimento entra janelas

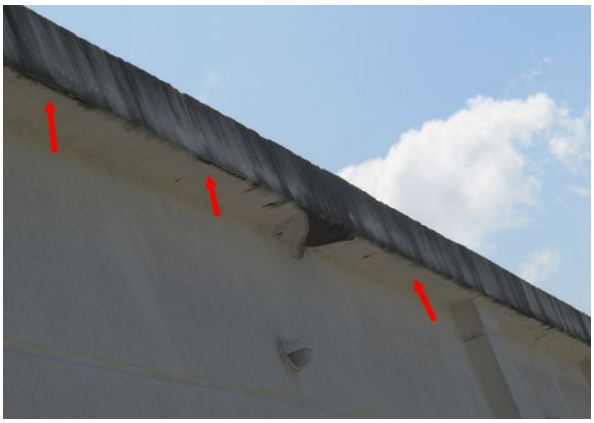
Foto 189 - Moldura na Dep. da Cob.

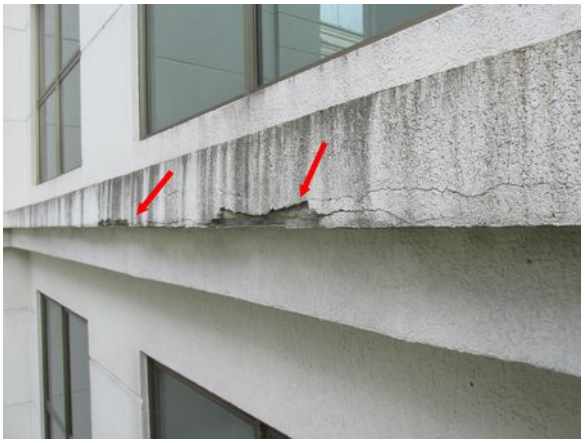
Foto 193/194 - Trinca com retirada do material na moldura do 3º andar

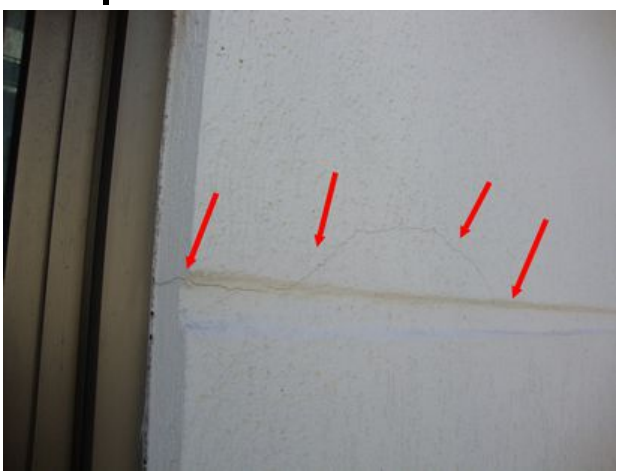
Foto 197/198 - Trinca no revestimento entre janelas

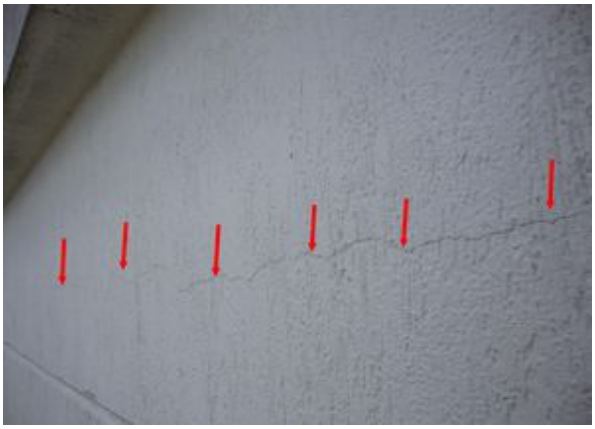
Foto 201/202 - Trinca / Empolamento do revestimento
