CALDAS C.A.
GERENCIAMENTO DE CONSTRUÇÕES

BLOCO 3

RELATÓRIO FOTOGRÁFICO

FACHADAS

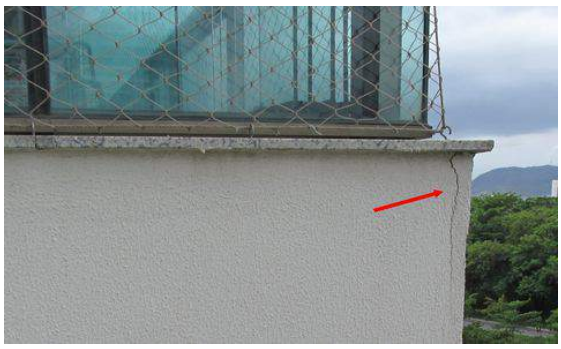
Foto 398 - Granito quebrado var. 5º andar

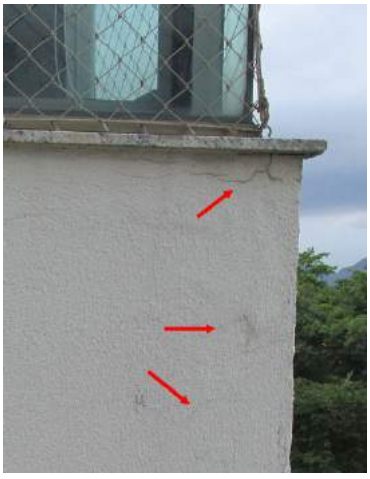
Foto 399 - Trinca na quina da var. no 3º andar

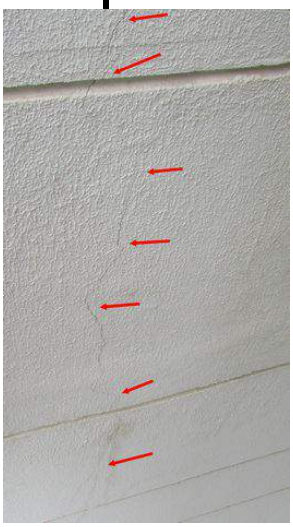
Foto 402 - Trinca vertical no revestimento no 3º andar

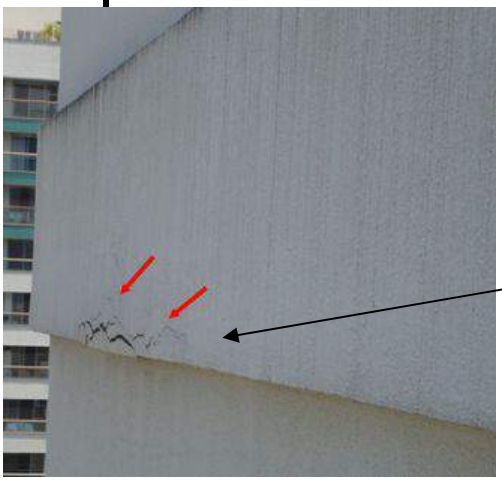
Foto 419 - Destacamento do revest. sobre esquadria no 17º andar

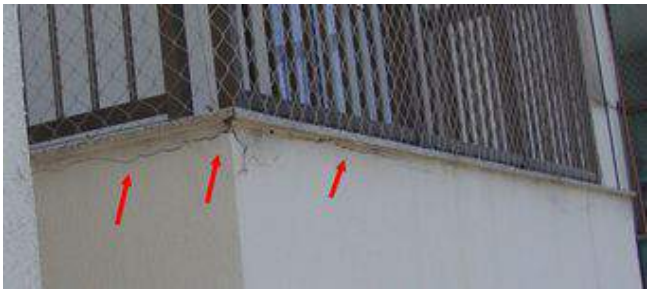
Foto 423 / 424 - Trinca e destacamento do revest. no 13º e 3º andar

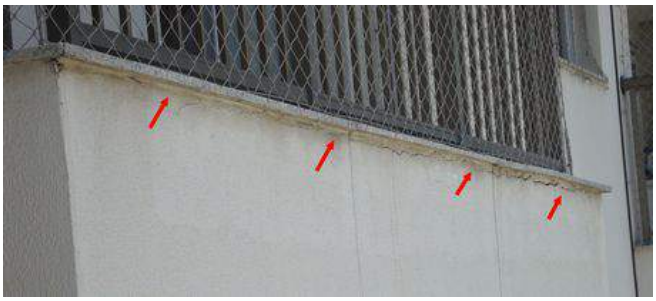
Foto 425 /426 - Trinca na lateral e frente da viga na var. do 16º e 15º andar

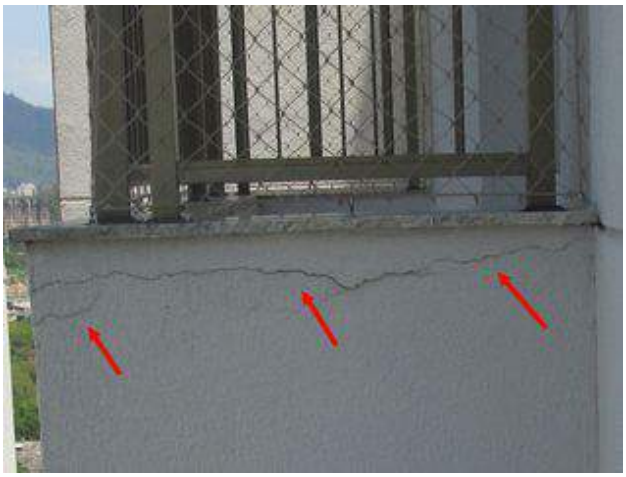
Foto 429 /430 - Trinca sobre o Bit e da janela no 17º andar / Col 10

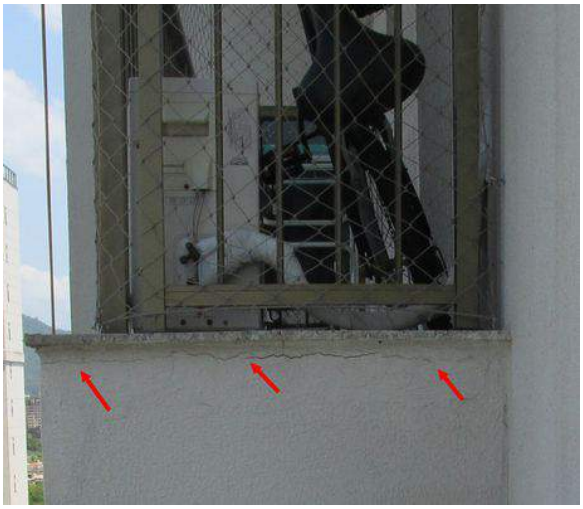
Foto 433 – Trinca na lateral da var. e fundo de viga no 14º andar

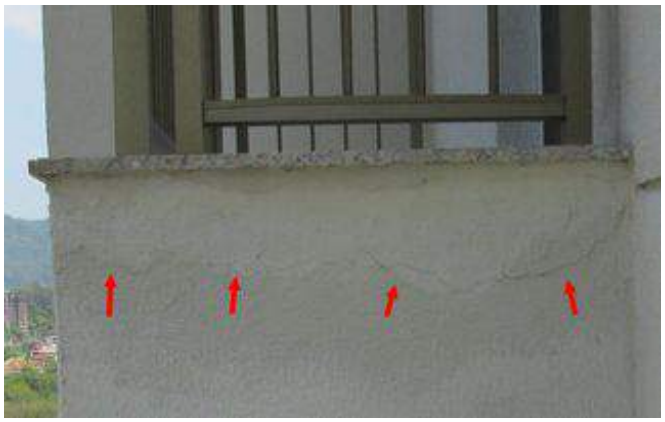
Foto 436 - Trinca na quina da var. 12º andar

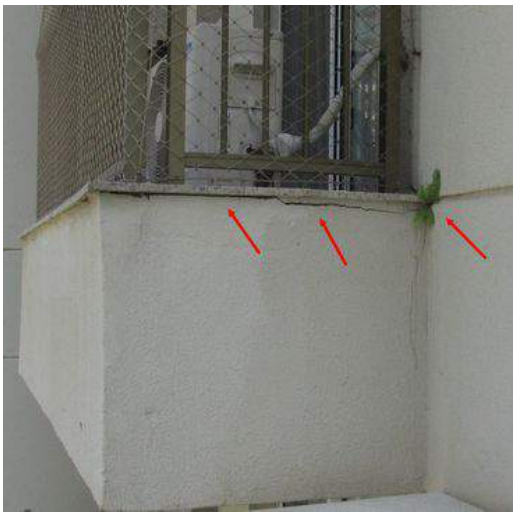
Foto 438 - Lat. da varanda no 9º andar

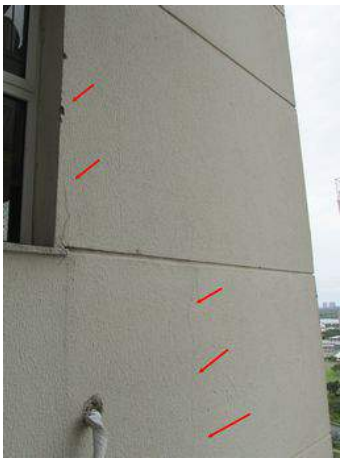
Foto 458 - Lat. var. no 4º andar

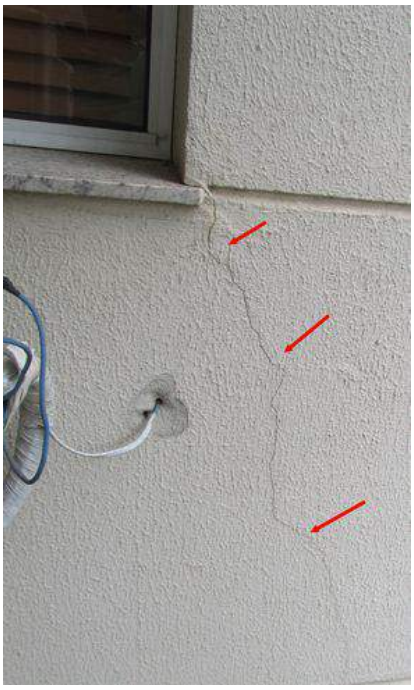
Foto 460 - Destac. revest. sob granito na Área de Serviço do 14º andar
