CALDAS C.A.
GERENCIAMENTO DE CONSTRUÇÕES

# BLOCO 2

# RELATÓRIO FOTOGRÁFICO

# FACHADAS

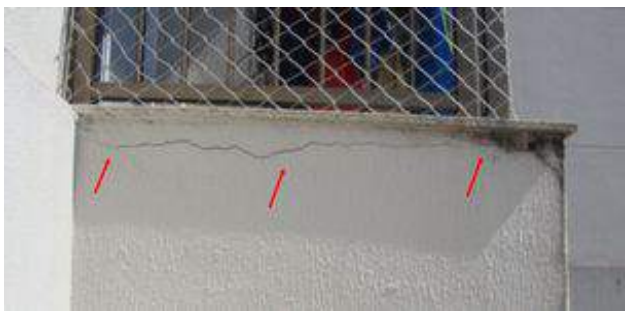
Fotos 465/466 - Lat. das var. 17º e 16ºandar /Col 04

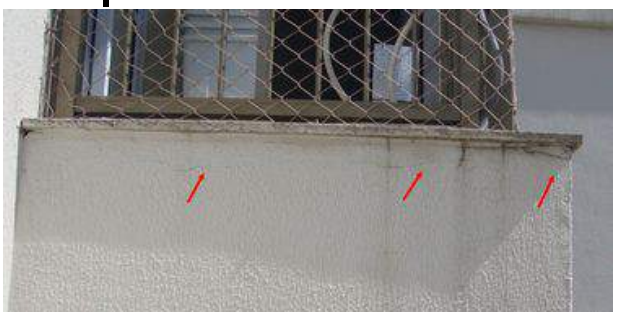
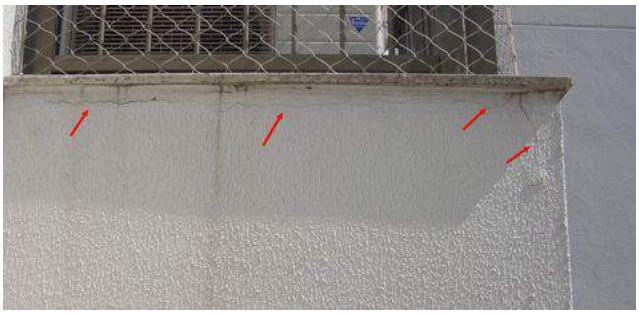
Foto 469 /470 – Lat das var. 13º e 12º andar / Col 04

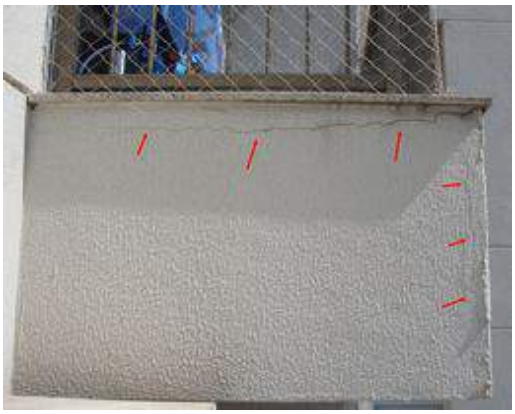
Foto 471- Lat. var. no 10º andar

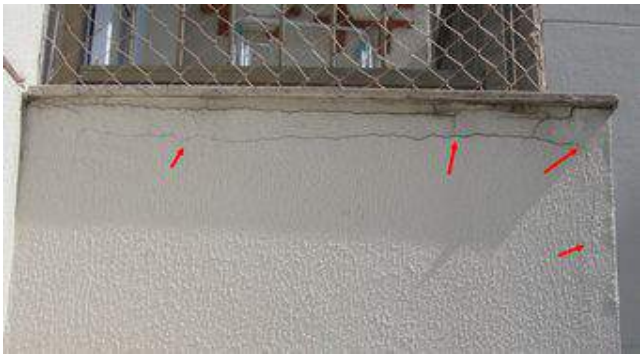
Foto 473/474 - Lat. das var. no 8º e 7º andar / Col 04

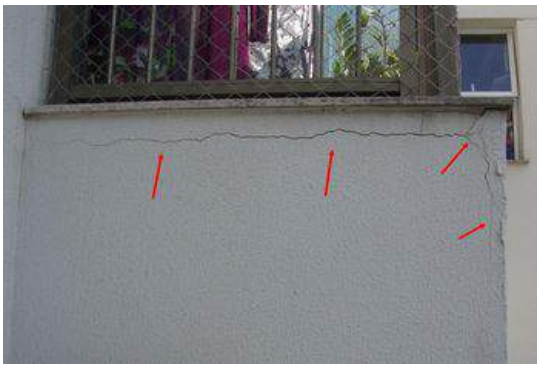
Fotos 475 /476 – Lat. das var. no 6º e 5º andar / Col 04

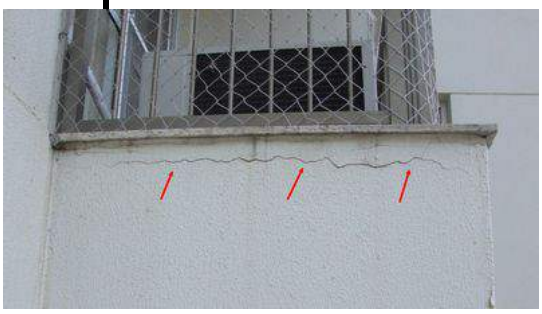
Foto 477/478 - Lat. das var. no 4º e 3º andar / Col 04

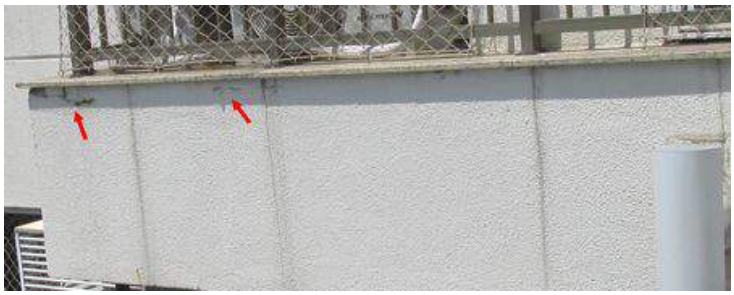
Foto 480 - Trinca frente var. no 17º andar / Col 04

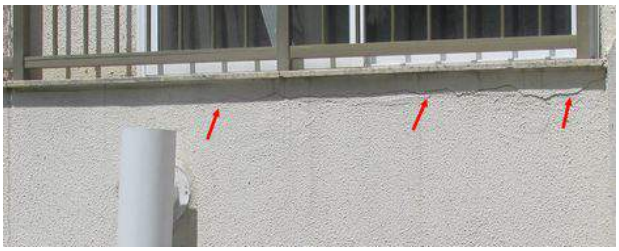
Foto 481/482- Trinca no revest. frente var. no 5º andar e 4º andar

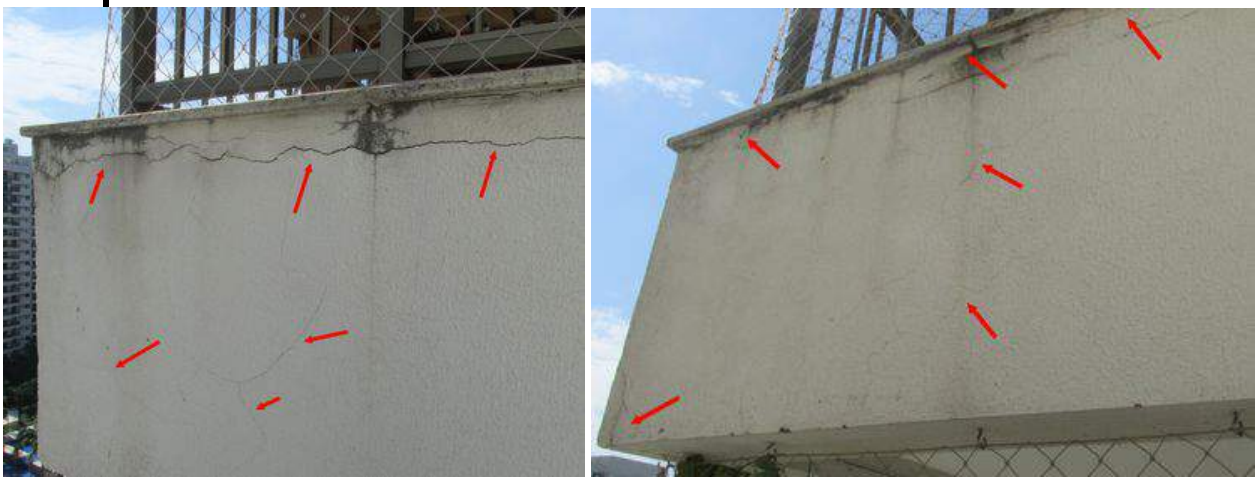
Foto 485/486 - Trincas diversas nas laterais das var. no 14º e 13º andar / Col 04

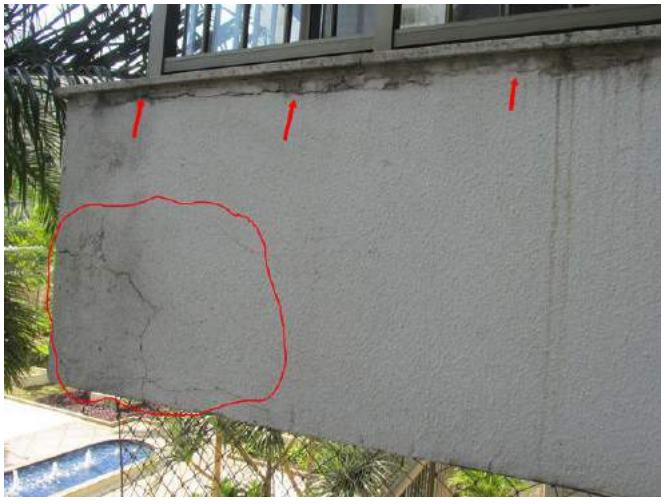
Foto 497 – Trincas diversas no revest. na lateral da varanda do 2º andar

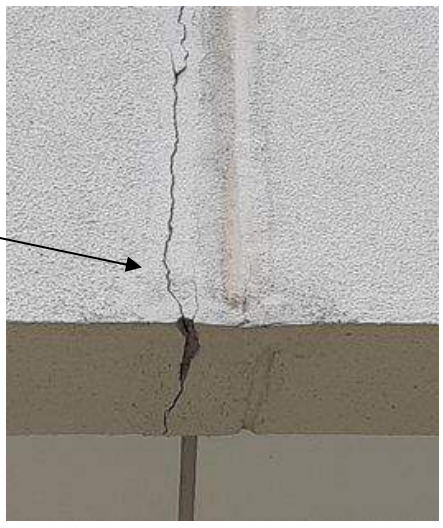
Foto 503 - Trinca vertical nas varandas ao longo dos andares, o posicionamento do selante da junta de dilatação entre as Colunas 06 e 05 parece não coincidir com a junta estrutural.

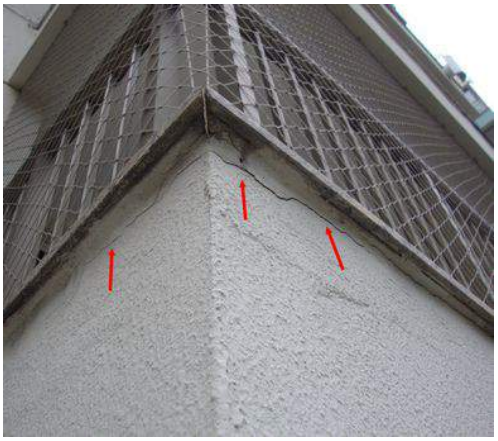
Foto 506 - Quina da var. no 11º andar

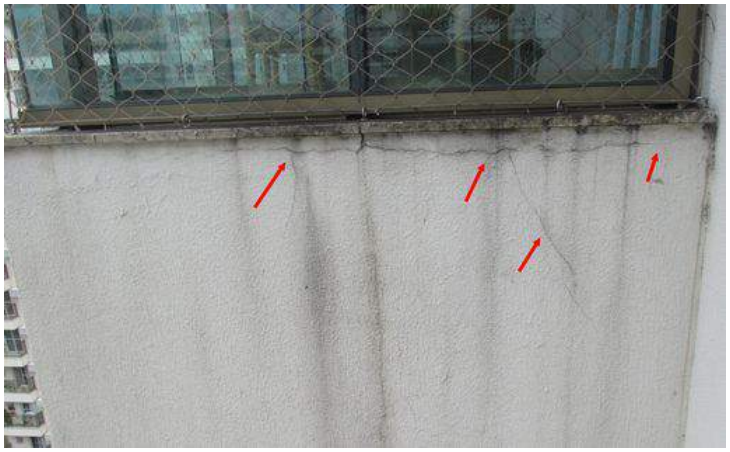
Foto 507 - Lat. da var. no 13º andar/ Col 08

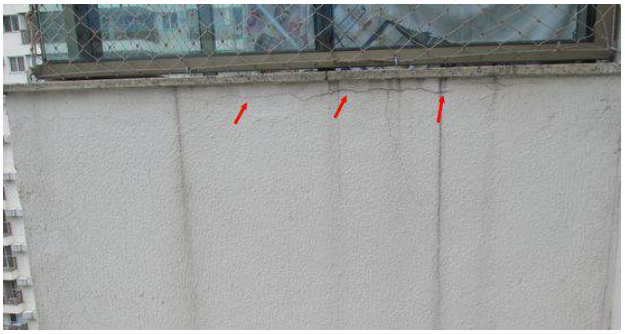
Foto 509 - Trinca no revest. junto a caixa do ar cond. no 4º andar

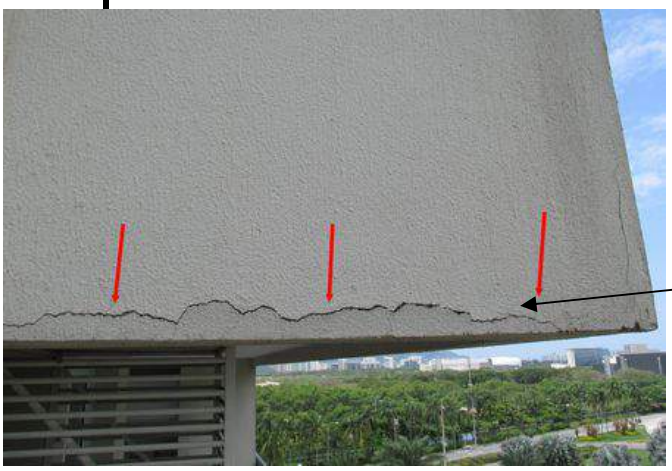
Foto 512 - Trinca sob peitoril esq. 2º andar

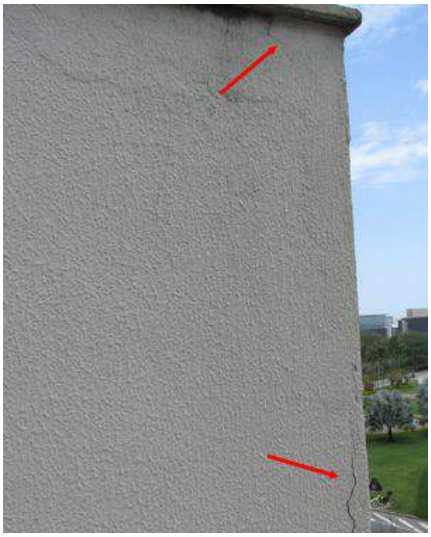
Fotos 516/517 – Trinca na lat. e fundo da varanda no 4º andar (material retirado)

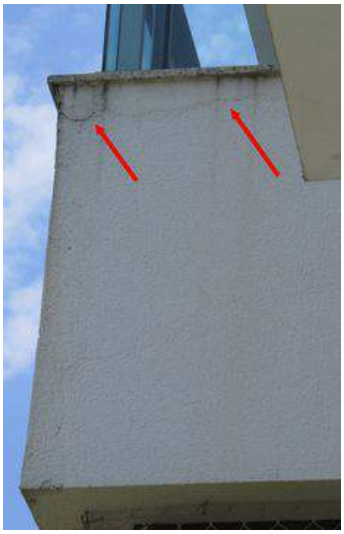
Foto 520 - Trinca na quina da var. no 5º andar / Col01

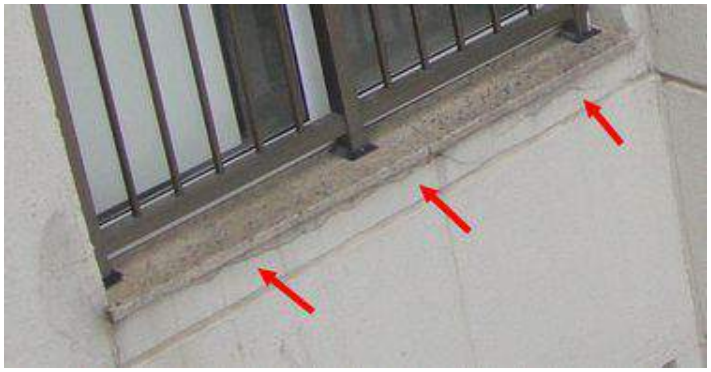
Foto 523 -Trinca sob granito A. Serv. do 16º andar

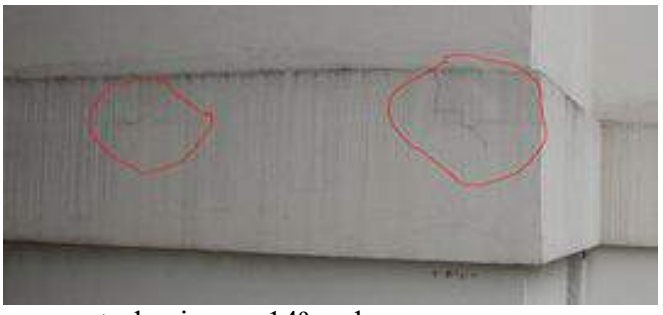
Foto 524/525 - Trincas diversas no revest. da viga no 14º andar

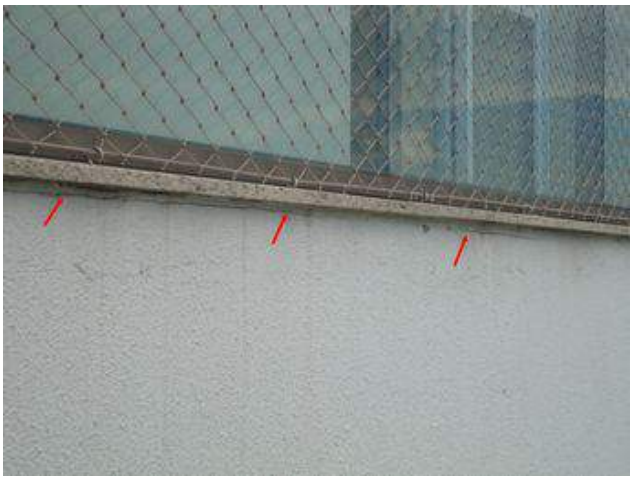
Foto 528/529 - Trinca sob o granito var. no 13º e 11º andar

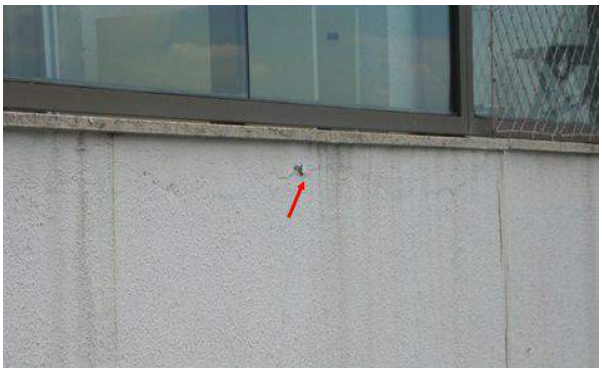
Foto 530 - Falha no revest. var. 3º andar

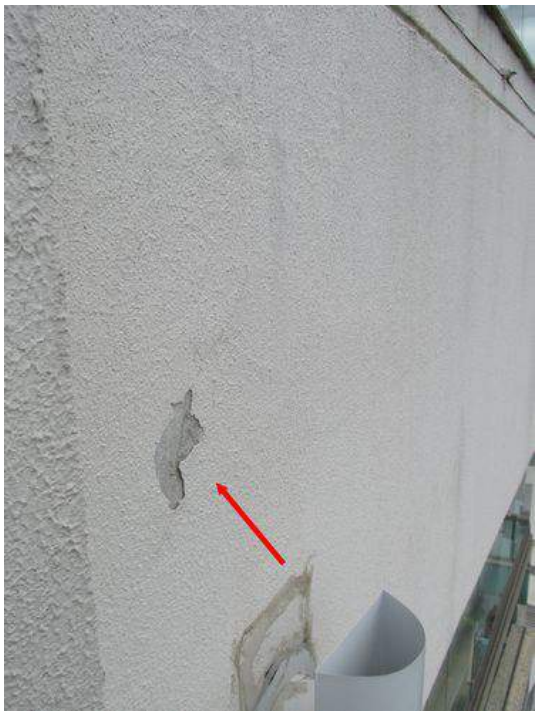
Foto 532 - Destacamento do revestimento na Cobertura
Coluna 07

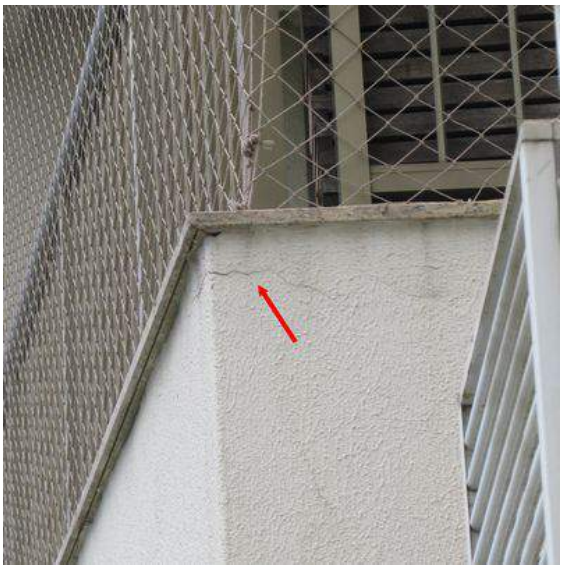
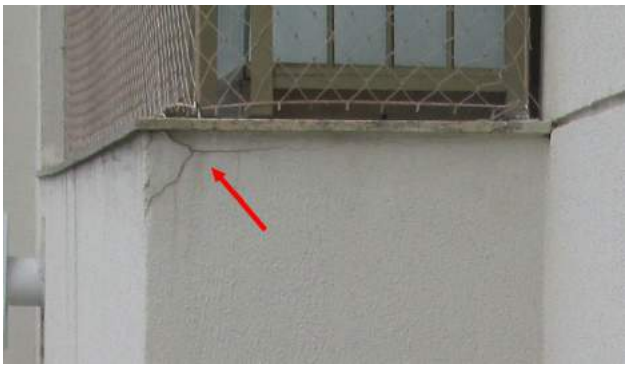
Foto 533 - Trinca quina var. 13º andar

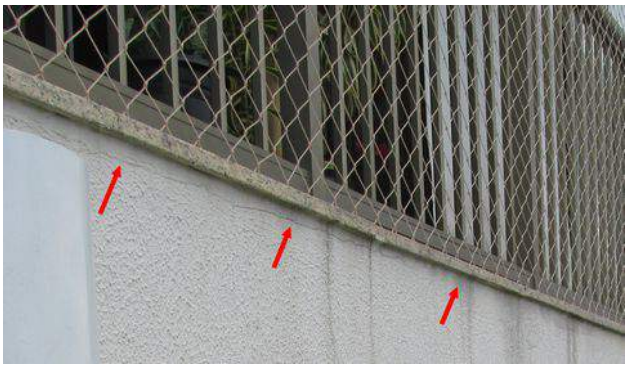
Foto 535 /536 - Trinca na quina e sob o granito na frente na var. do 10º andar / Col 07

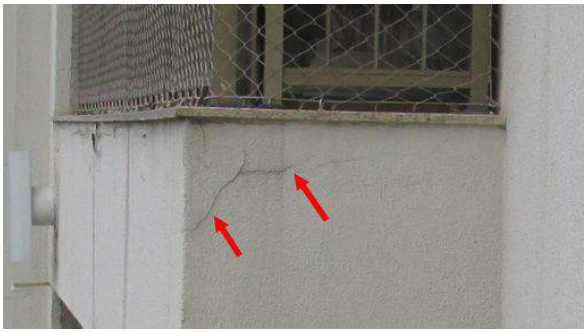
Foto 537/538 - Trinca na lateral e sob o granito ao longo da varanda do 9º andar

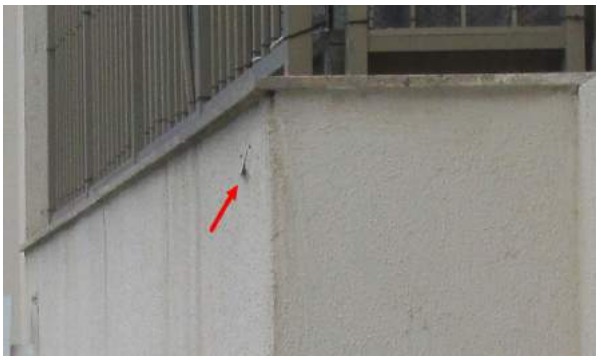
Foto 542- Falha no revest. na var. do 3º andar
