CALDAS C.A.
GERENCIAMENTO DE CONSTRUÇÕES

BLOCO 4

RELATÓRIO FOTOGRÁFICO

FACHADAS

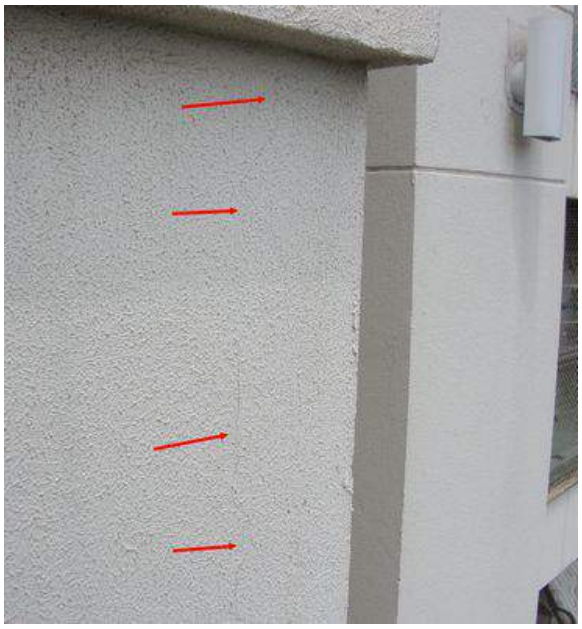
Fotos 317 / 318 - Trincas na empena da Col 01 no 17º e 13º andares

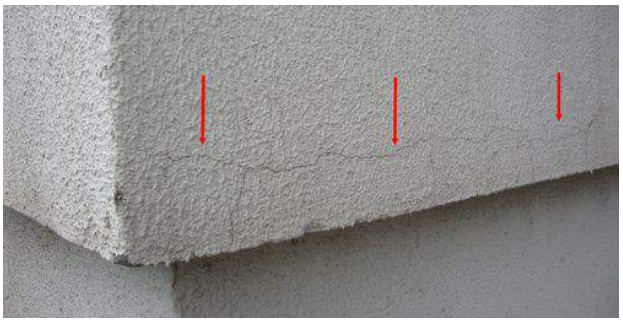
Foto 319 - Trinca no revest. da viga no 4º andar

Foto 320 - Falha no revestimento /7º andar

Foto 321 - Trinca no revest./17º

Foto 322 - Trinca na lat. da var. no 7º andar

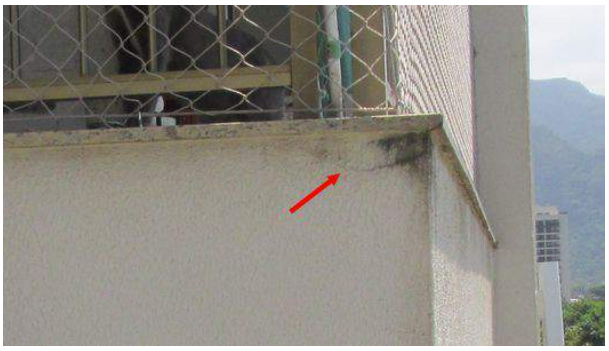
Foto 323 - Quina da var. no 3º andar

Foto 324 - Trinca vertical no PUC

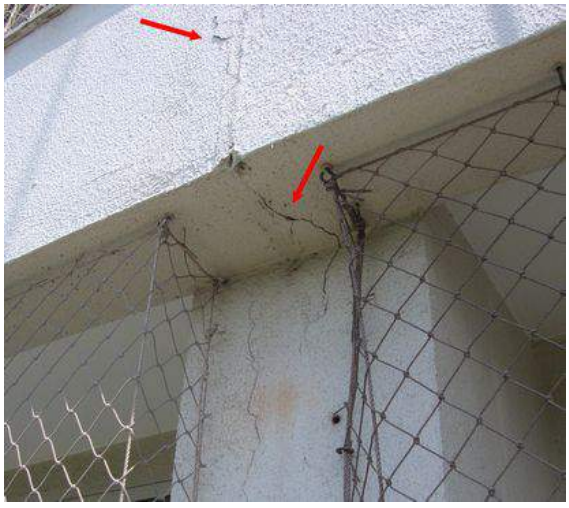
Foto 325 - Junta de dilatação estrutural na Cob (material retirado)

Foto 326 - Revest. sobre a junta de dilatação no 14º andar

Foto 327 – Revest. sobre a junta de dilat. no 12º andar

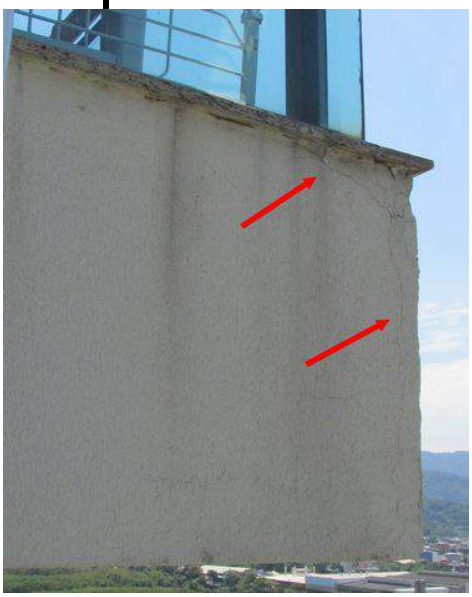
Foto 334 - Lat. var. no 14º andar/Col 13

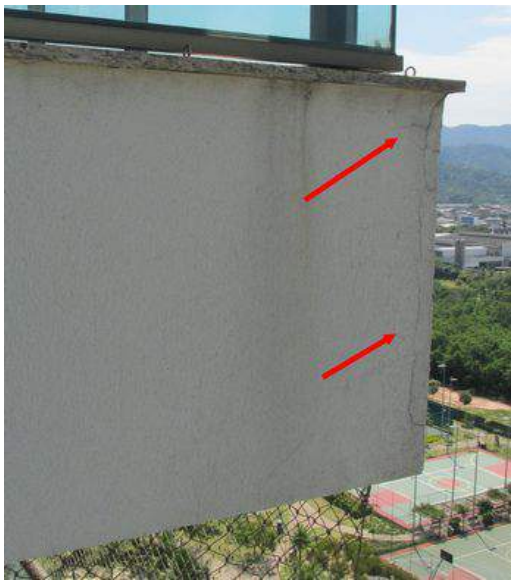
Foto 335 - Lat. da var. no 13º andar/Col 13

Foto 336 - Lat. da var. no 12º andar/Col 13

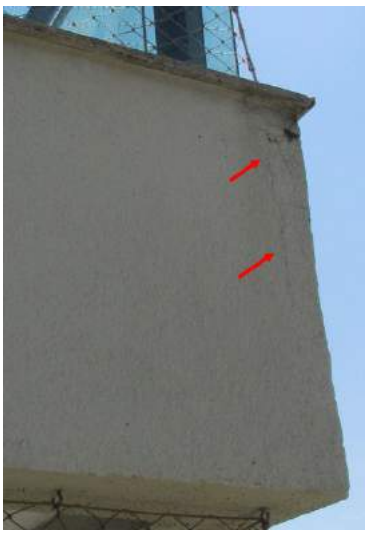
Foto 337 - Lat. da var. no 7º andar/Col 13

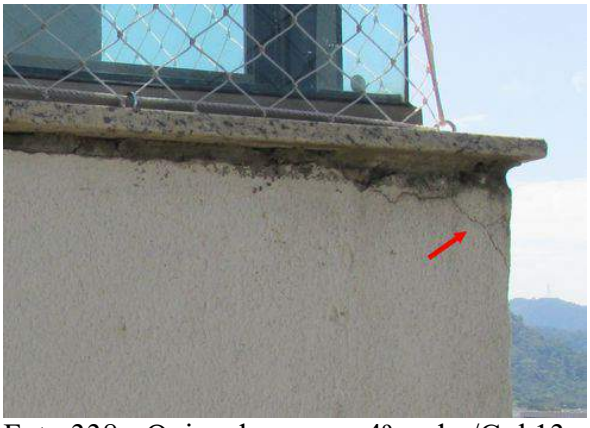
Foto 338 - Quina da var. no 4º andar/Col 13

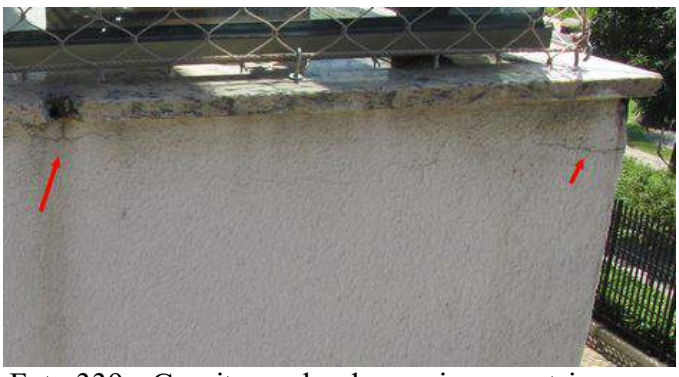
Foto 339 - Granito quebrado e quina com trinca no revestimento / 1ºandar /Col 13

Foto 340 - Quina na Cob da var. do 17º andar

Foto 341 - Trinca na quina e ao longo do fundo de viga no14º andar / Col 13 (material retirado)

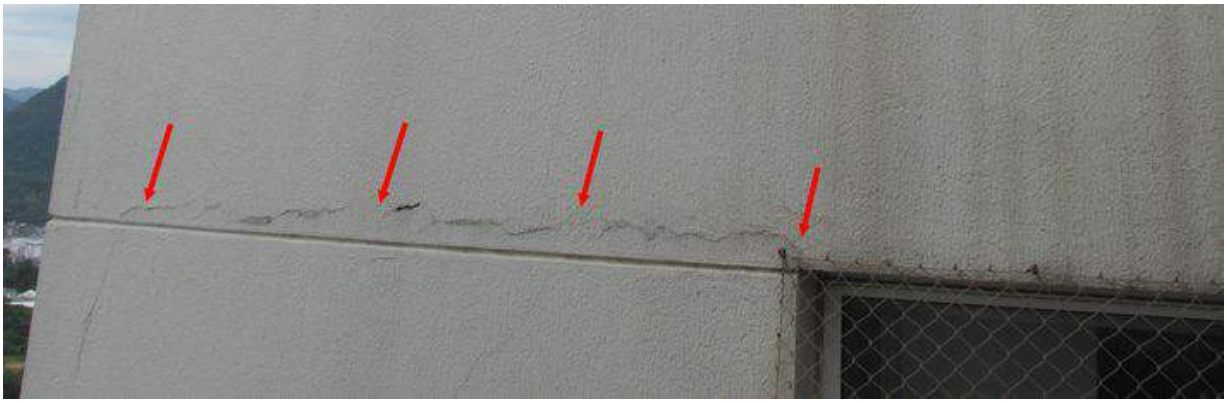
Foto 342 - Trinca horizontal ao longo do fundo de viga da Cob.

Foto 343 - Trinca no revest. sob o peitoril da janela do 17º andar

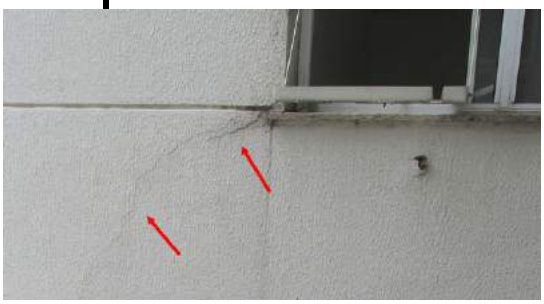
Foto 344 - Trinca sob peitoril na janela do 16º andar

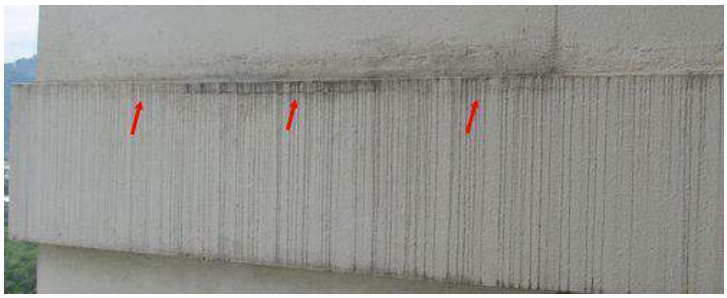
Foto 345 - Trinca no revest. ao longo da viga no 14º andar

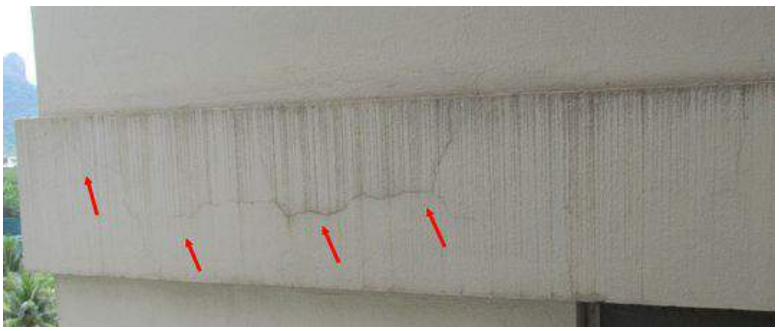
Foto 346 - Trincas no revest. da viga no 4º andar

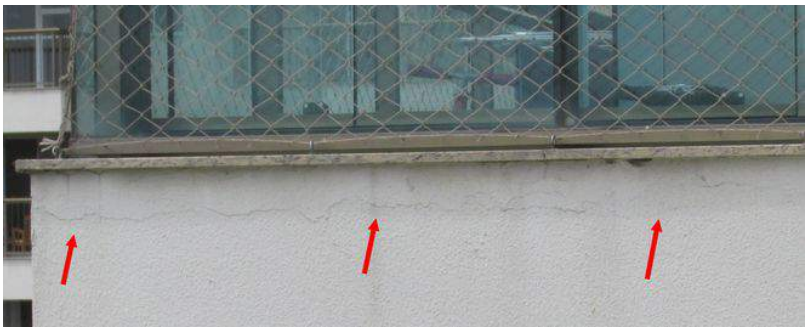
Foto 347 - Lateral da var. no 8º andar

Foto 348 – Lateral da var. no 7º andar

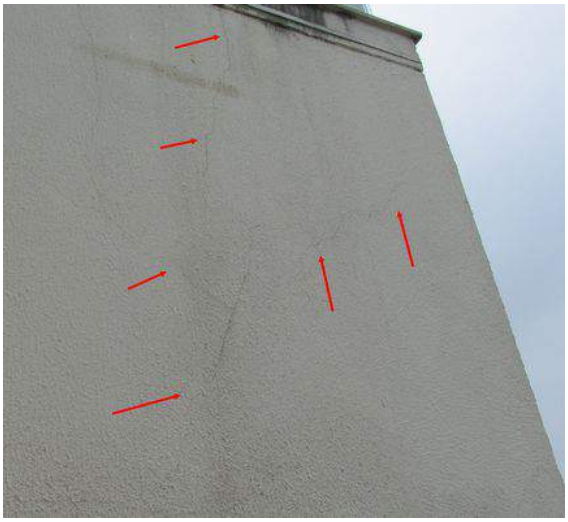
Foto 349 - Trincas diversas na lateral da Cob da var. 17º andar/ Col 14

Foto 350 - Trincas diversas no revest. ao longo da viga no 14º andar

Foto 351 - Fundo de viga da var. no 14º andar

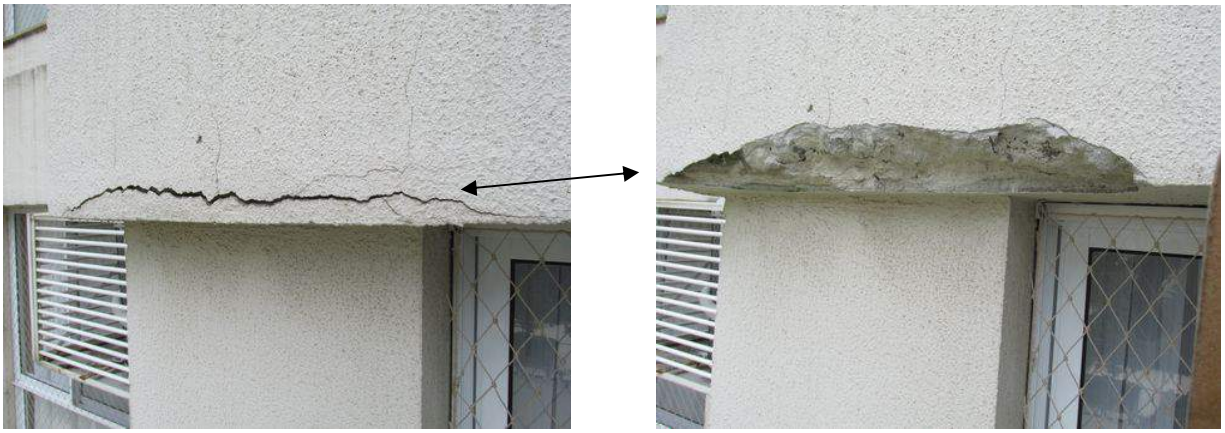
Foto 352 - Trinca sobre esquadria no 10º andar

Fotos 353 /354 - Trinca no fundo da viga no 4º andar (material retirado)

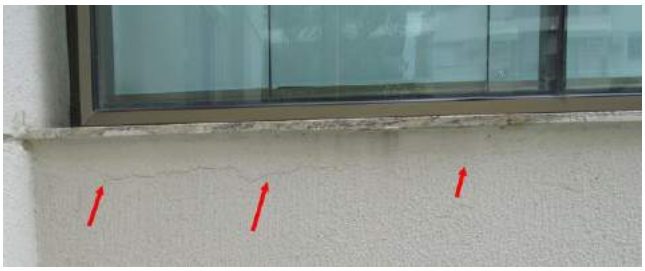
Foto 355 - Lat. da viga no 1º andar

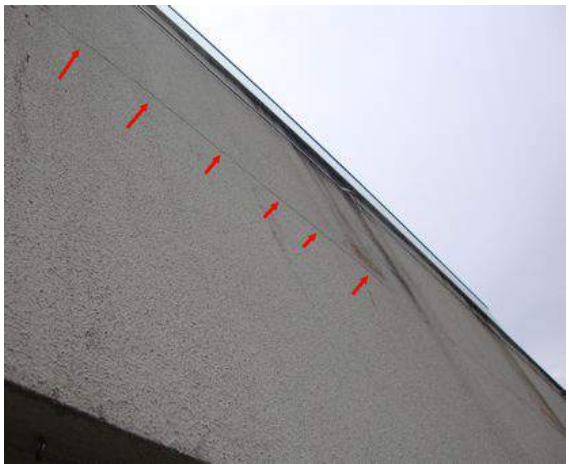
Foto 356 - Trinca horizontal ao longo da Cob

Foto - 357 - Quina da var. no 14º andar

Foto 358 - Quina da var. no 11º andar

Foto 359 - Quina da var. no 8º andar

Fotos 360 /361 - Trinca na quina da var. no 5º andar (material retirado)

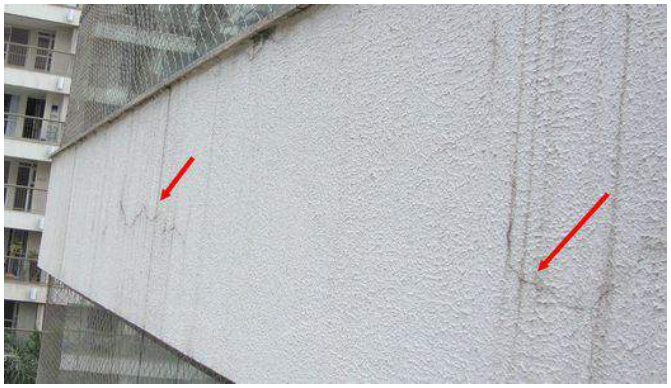
Foto 362 - Trinca frente da var. no 4º andar

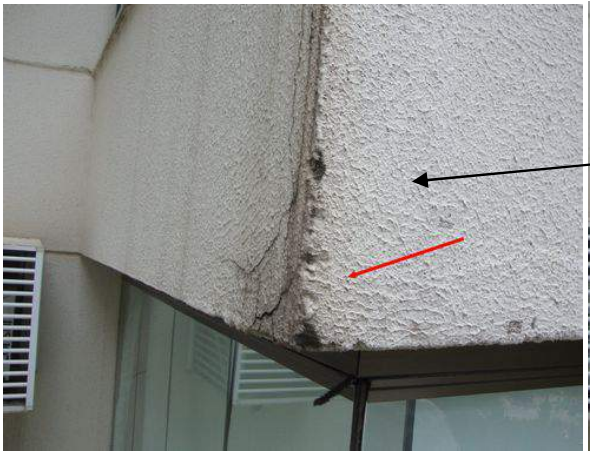
Fotos 364 / 365 – Trinca na quina da var. no 2º andar (material retirado)

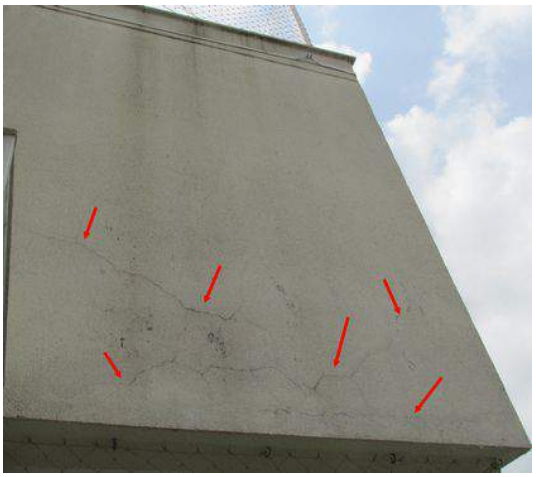
Foto 366 - Trincas diversas na lat. da Cob

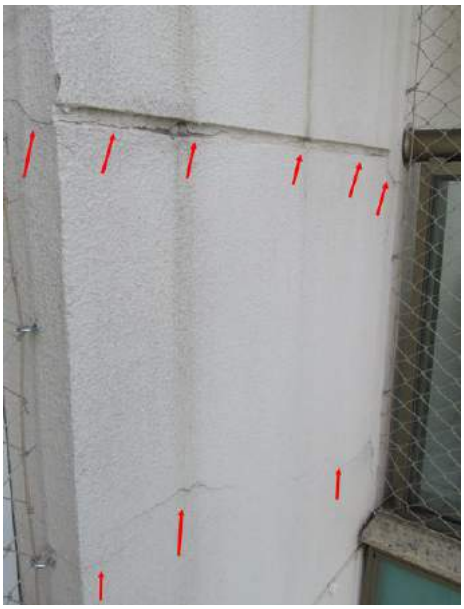
Foto 367 - Trincas no revest. e dentro do Bit no 17º andar/ Col 10

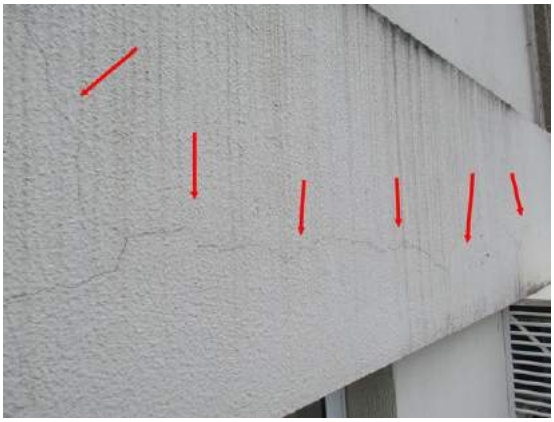
Foto 368 - Trinca no revest. ao longo da viga do 14º andar

Foto 369 - Trinca no fundo da viga na lat. da var. no 14º andar /Col 10

Foto 370 - Infiltrações e trincas no revest. na lateral da var. no 13º andar

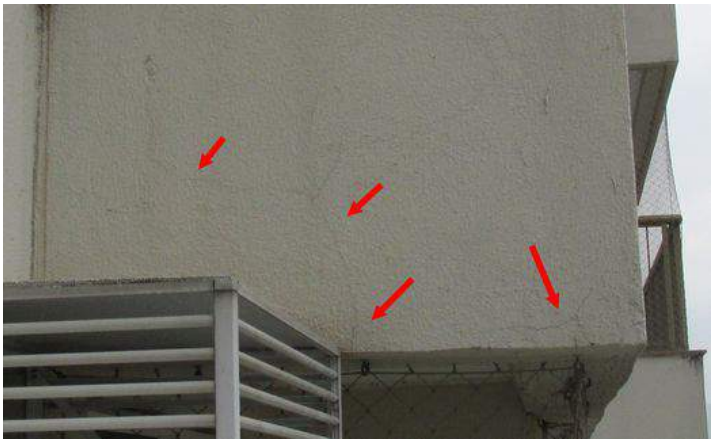
Foto 371 - Trincas no revest. na lat. da var. do 12º andar

Foto 372 - Trinca no revest. na lat. e frente da varanda no 11º andar

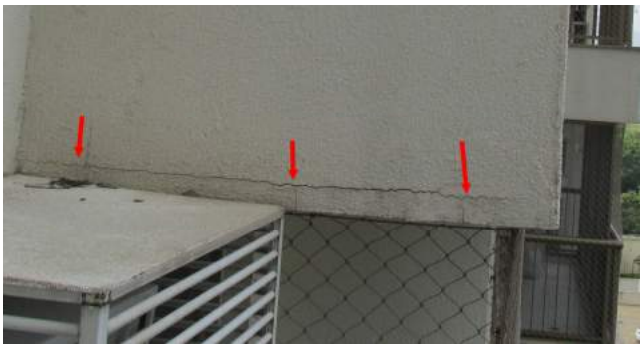
Foto 373 - Trinca no fundo de viga na lat. da var. do 5º andar

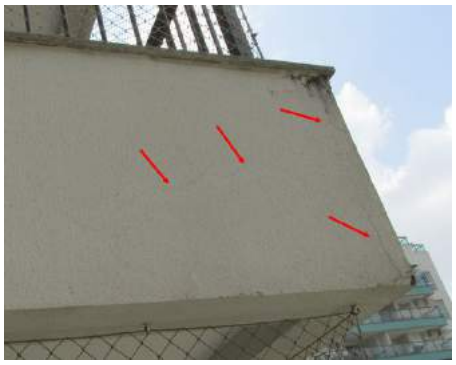
Foto 375 - Lat. da var. no 12º andar

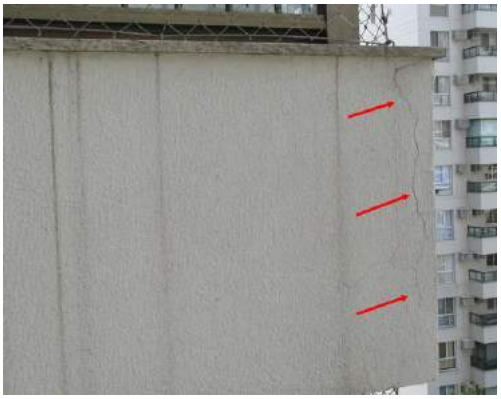
Foto 377 – Trinca ao longo da lateral da varanda no 2º andar / Col 10

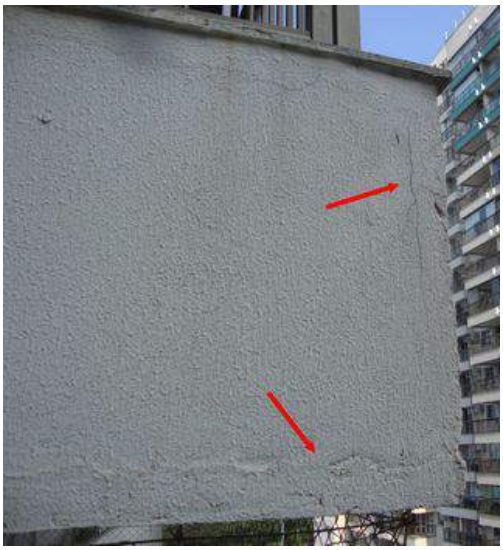
Foto 381 - Quebra no revest. na var. do 16º andar

Foto 382 - Trincas no revest. da viga no 14º andar

Foto 383 - Trinca na lat. da viga no 8º andar

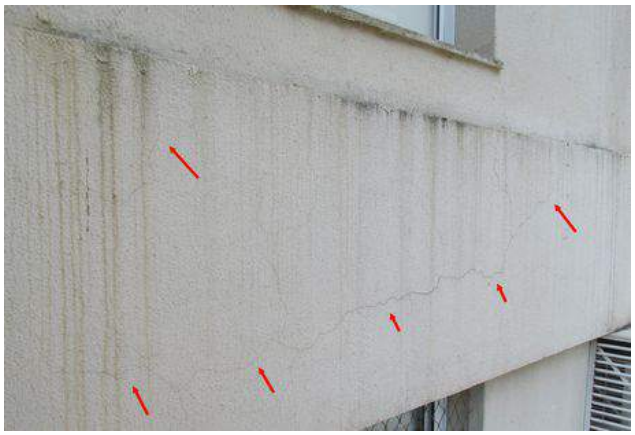
Foto 387 - Trincas no revest. da viga no 4º andar

Foto 390 /391- Granito quebrado var. 11º e 9º andar / Col 04

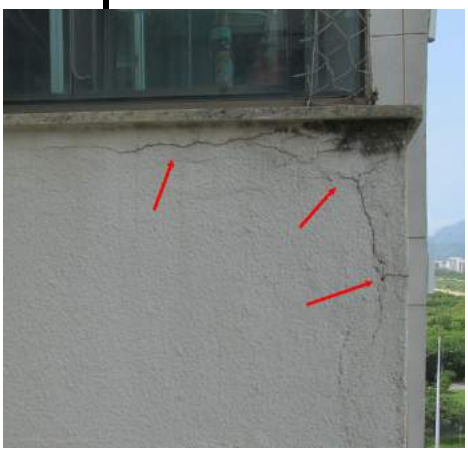
Foto 392- Lat. da var. no 8º andar

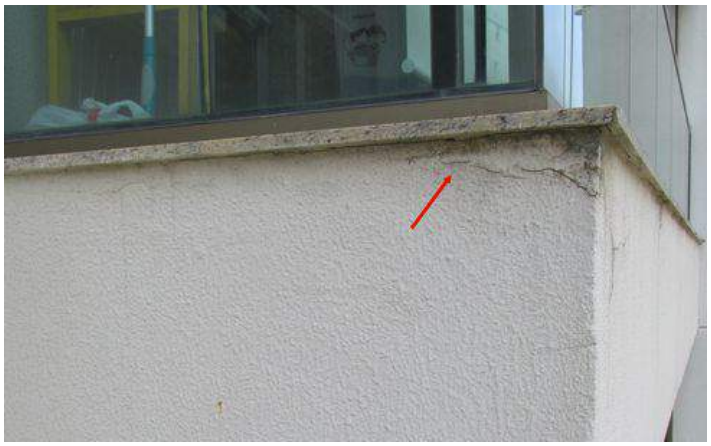
Foto 393 – Frente da var. no 7º andar / Col 04
