CALDAS C.A.
GERENCIAMENTO DE CONSTRUÇÕES

BLOCO 5

RELATÓRIO FOTOGRÁFICO

FACHADAS

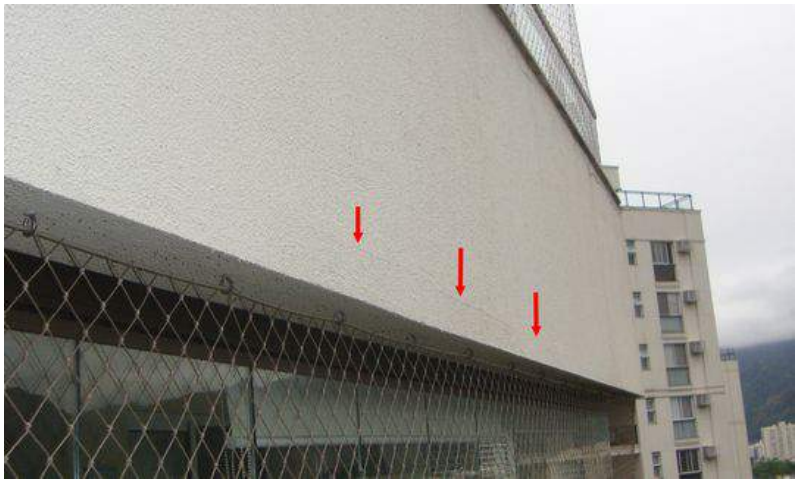
Foto 229 – Trinca ao longo do fundo de viga da varanda no 14ºandar

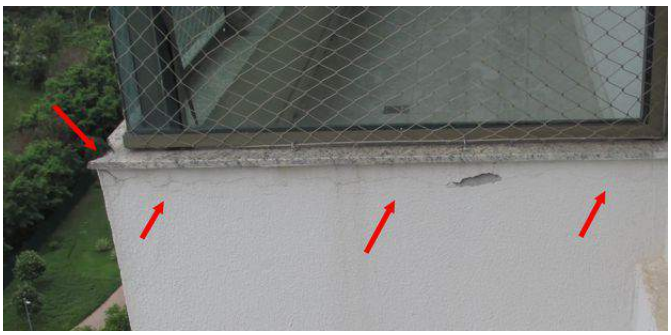
Foto 231 - Lateral da var. no 14ºandar com granito quebrado e trinca no revestimento

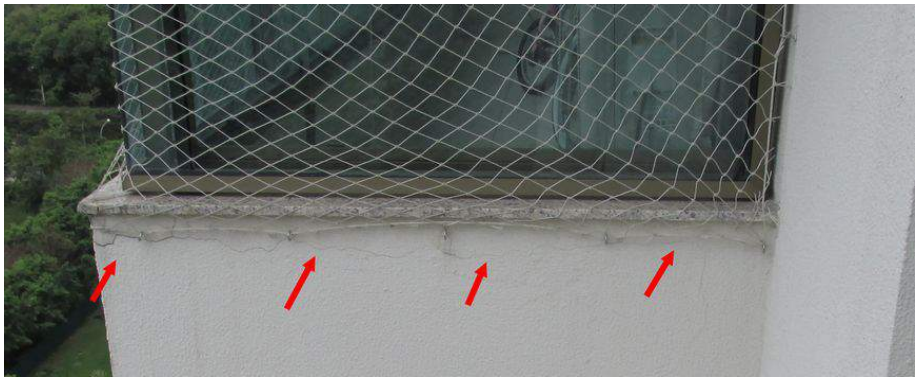
Foto 235 - Trinca ao longo da frente de viga da varanda no 8º andar

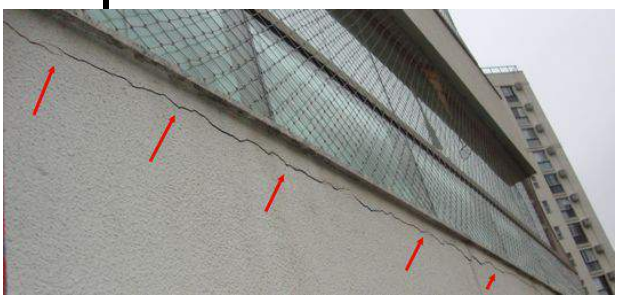
Fotos 238 /239 - Trinca na frente de viga e lateral da varanda no 4º andar

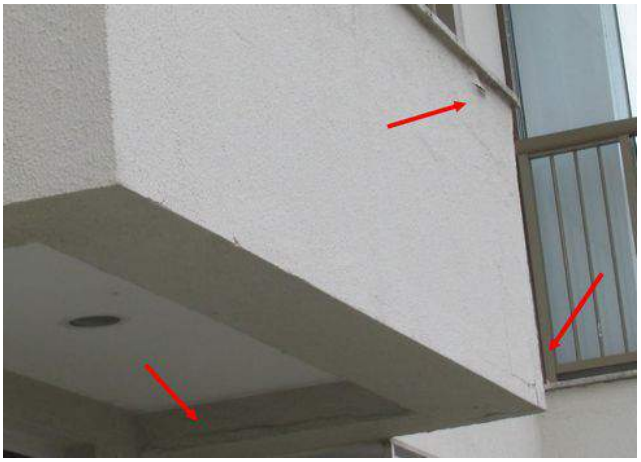
Foto 247 – Trinca no fundo de viga e falha no revest. da var. no 10º andar

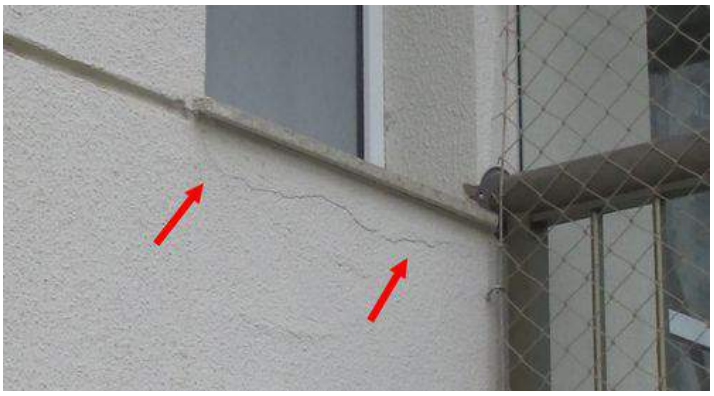
Foto 251 – Trinca no revest. sob peitoril no 3º andar

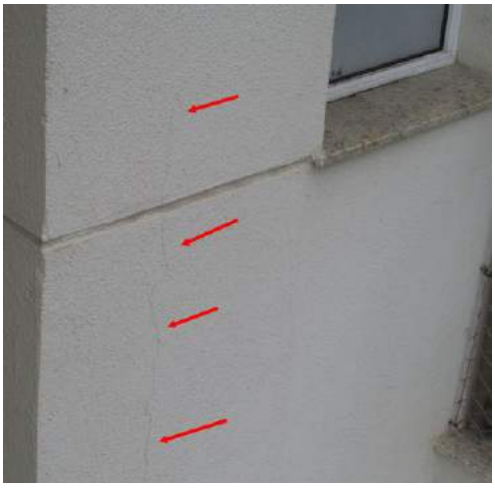
Foto 252- Trinca vertical no revest. 2º andar

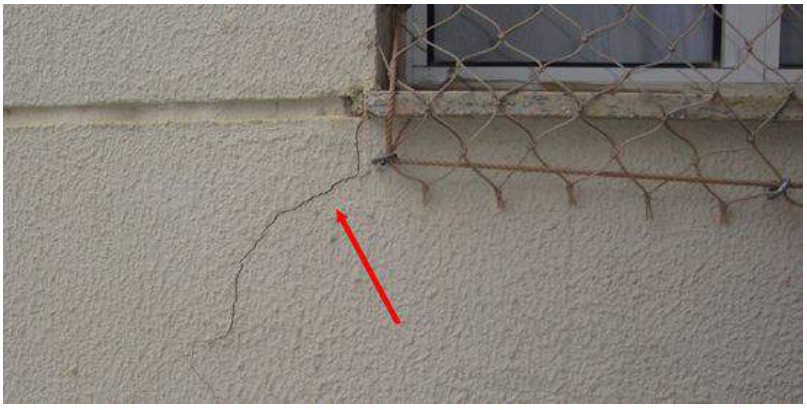
Foto 253 - Trinca no revestimento sob o peitoril da janela no 1º andar

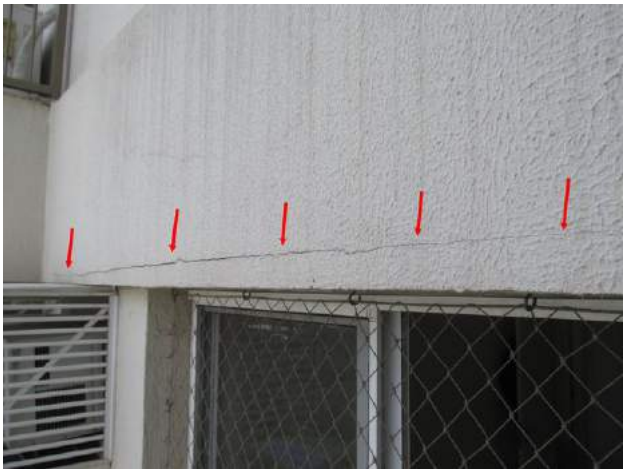
Foto 258 - Trinca ao longo do fundo de viga sobre esquadria no 14º andar

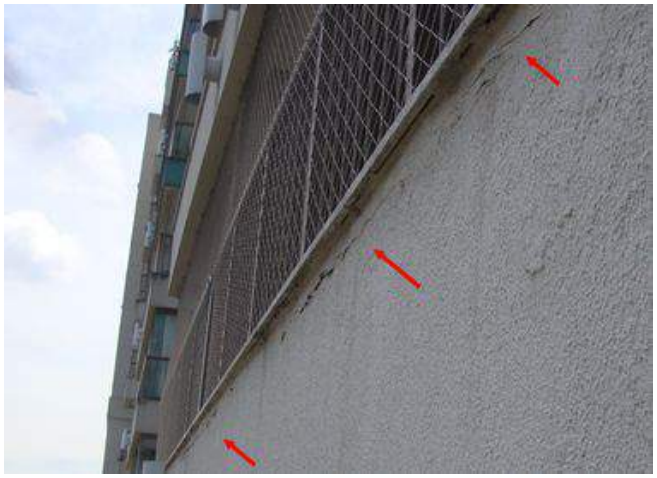
Foto 260 - Trinca no revest. sob o chapim da var. no 12º andar

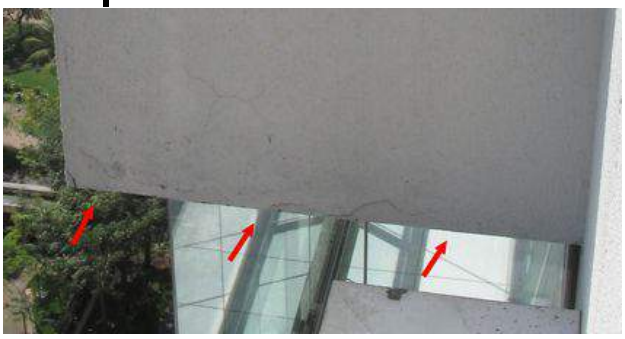
Foto 266 /267 - Trincas na lateral e no fundo de viga da Cob na var. do 17º andar

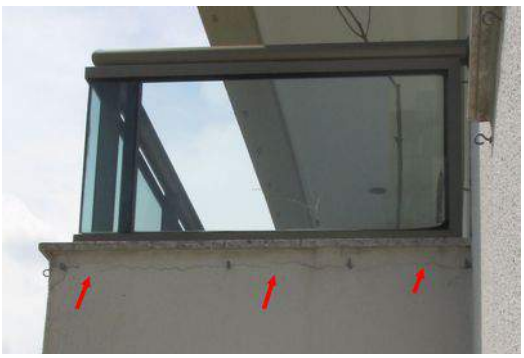
Foto 269 - Lateral da varanda no 13º andar

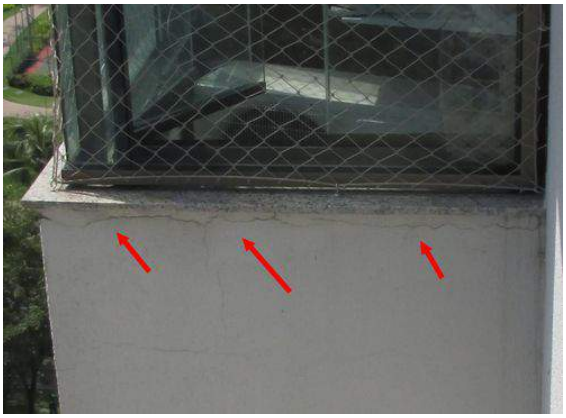
Foto 270 - Lateral da varanda no 12º andar

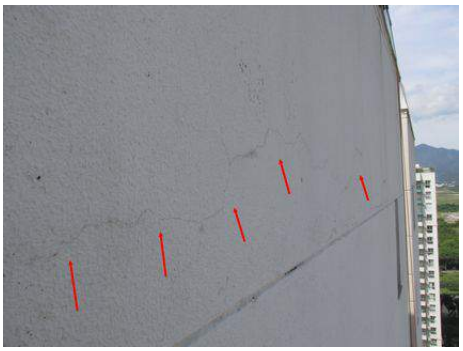
Foto 284 - Trinca horizontal na empena do 17º andar

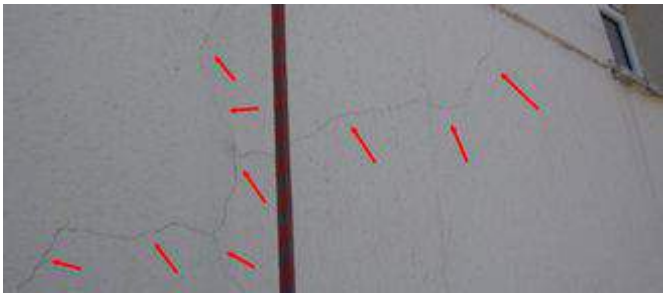
Foto 287- Trinca na empena do 15º andar

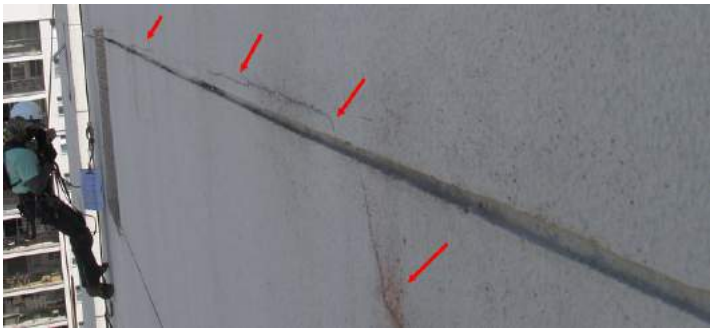
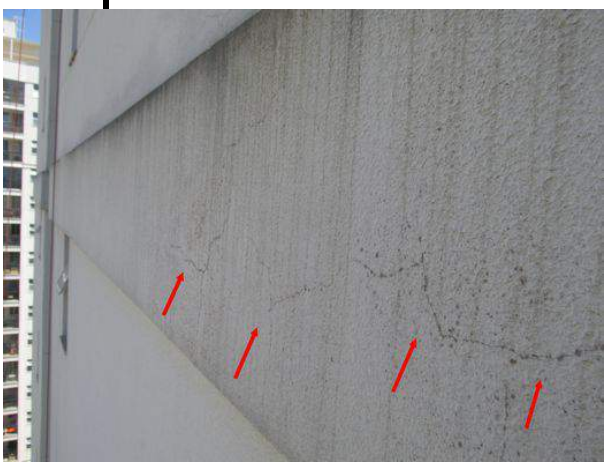
Foto 289 - Trinca ao longo do Bit na Cob

Foto 290 - Trinca horizontal ao longo do Bit e transversal na empena do 16º andar

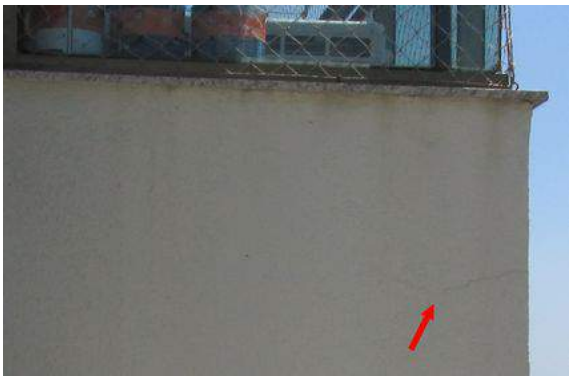
Foto 293 - Trinca lateral var. 13ºandar

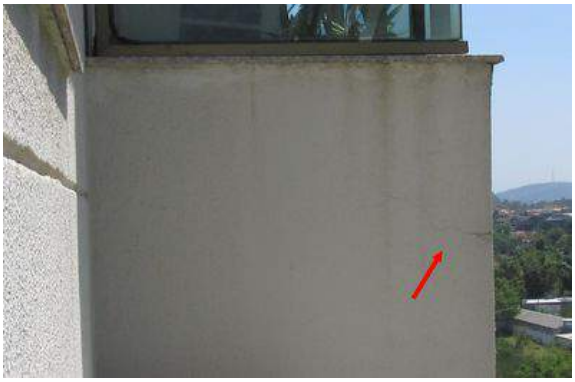
Foto 294 - Trinca lateral da var. 6º andar

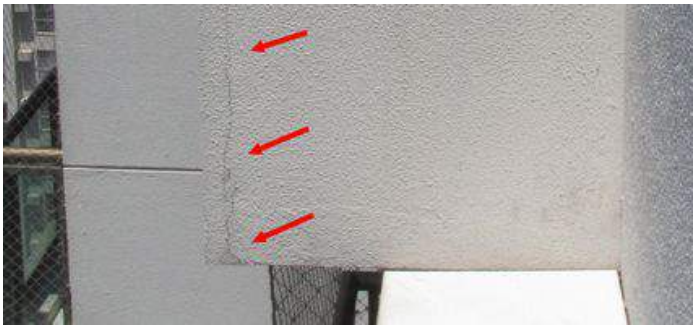
Foto 295 - Trinca vertival na lateral da viga de Cob da var. no 17º andar

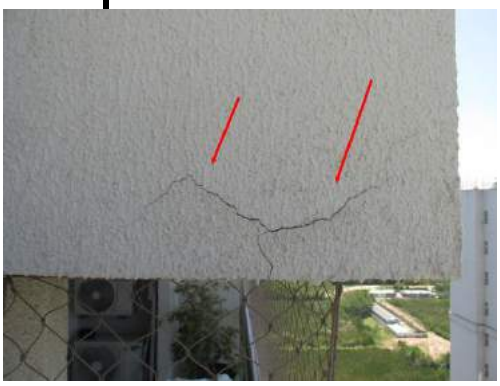
Foto 297 - Trinca na lat. da viga de Cob da var. no 17º andar

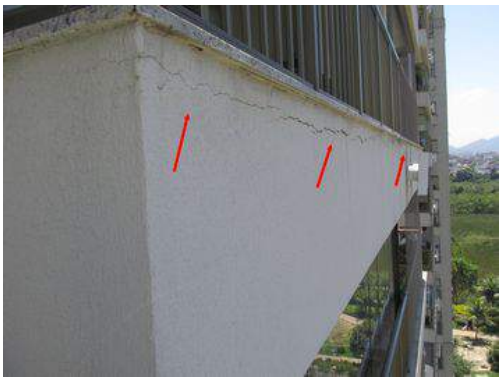
Foto 298 - Trinca ao longo da var. sob chapim no 10º andar

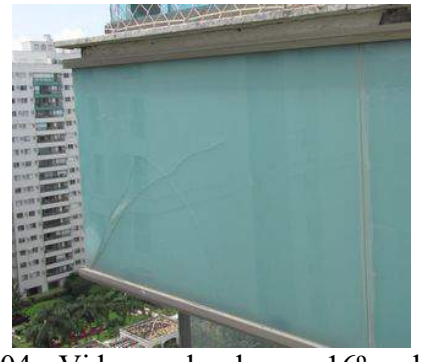
Foto 304 - Vidro quebrado var. 16º andar

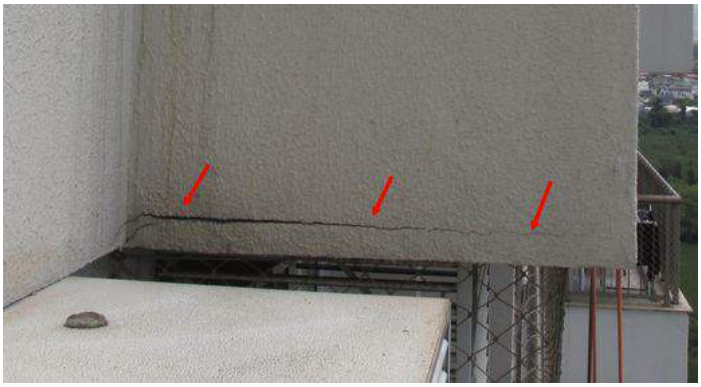
Foto 306 - Trinca na lateral da var. 14º andar

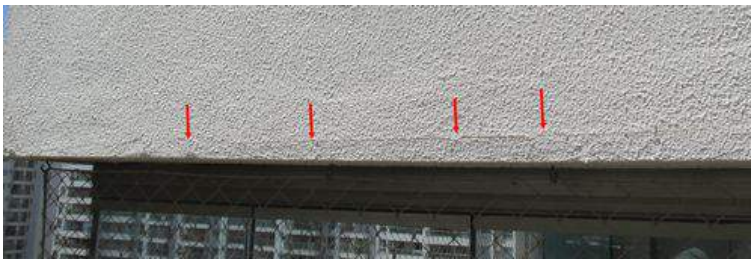
Foto 308 - Lat. e fundo de viga da var. no 11º andar

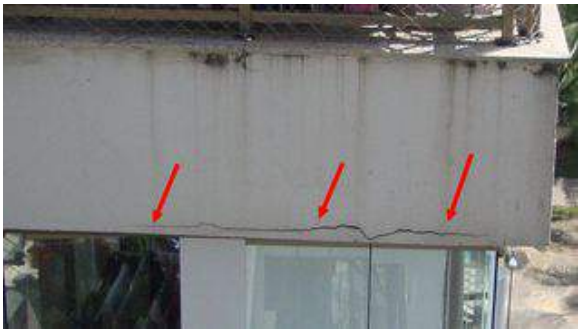
Foto 312 - Trinca no fundo de viga na lat. da varanda no 8º andar - Col 05
