CONDOMÍNIO LE MONDE OFFICE

Assunto: Restauração das Fachadas
Endereço: Avenida Das Américas, 3500 - Barra da Tijuca **Prazo Previsto:** 12 meses
Status: Orçamento
Mês base: jun/21

RELATÓRIO FOTOGRÁFICO DE EXECUÇÃO DE SERVIÇOS

Relatório: LMO-FAC-B01.04.05.06.07-0122-01 Data 04/01/2022
Rev. 00

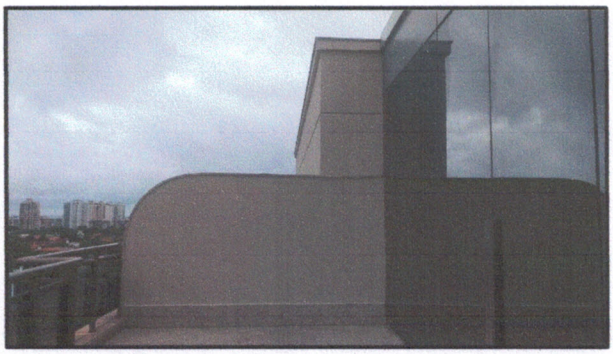
Bloco 01 Cobertura

Aspecto geral da Cobertura com recuperação e pintura finalizada.

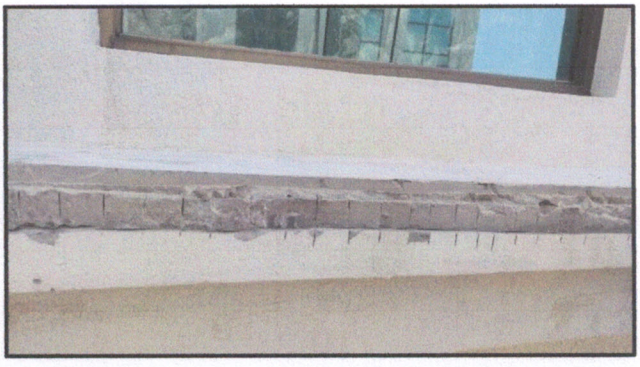
Bloco 06

Recuperação de fissuras da platibanda

Recuperação de emboço do beiral intermediário

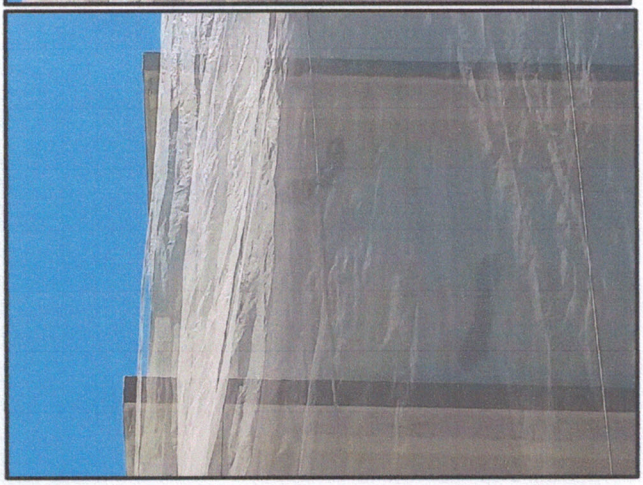
Recuperação de fissuras da platibanda
