CONDOMÍNIO LE MONDE OFFICE

Assunto: Restauração das Fachadas
Endereço: Avenida Das Américas, 3500 - Barra da Tijuca
Prazo Previsto: 12 meses
Status: Orçamento
Mês base: jun/21

RELATÓRIO FOTOGRÁFICO DE EXECUÇÃO DE SERVIÇOS

Relatório: LMO-FAC-B03.04.06.07-0322-01-Rev. 00 Data 15/03/2022
Rev. 01

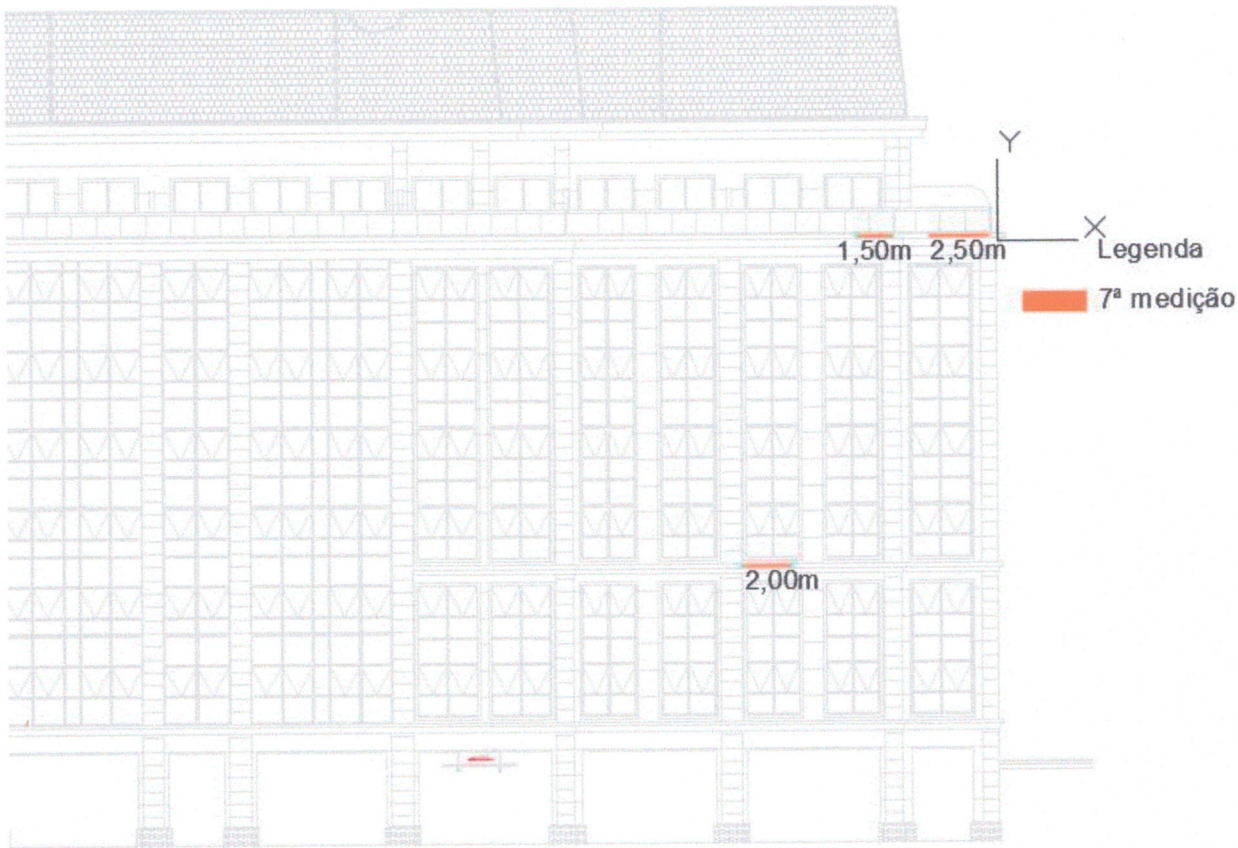
Bloco 07

Fachada Frontal

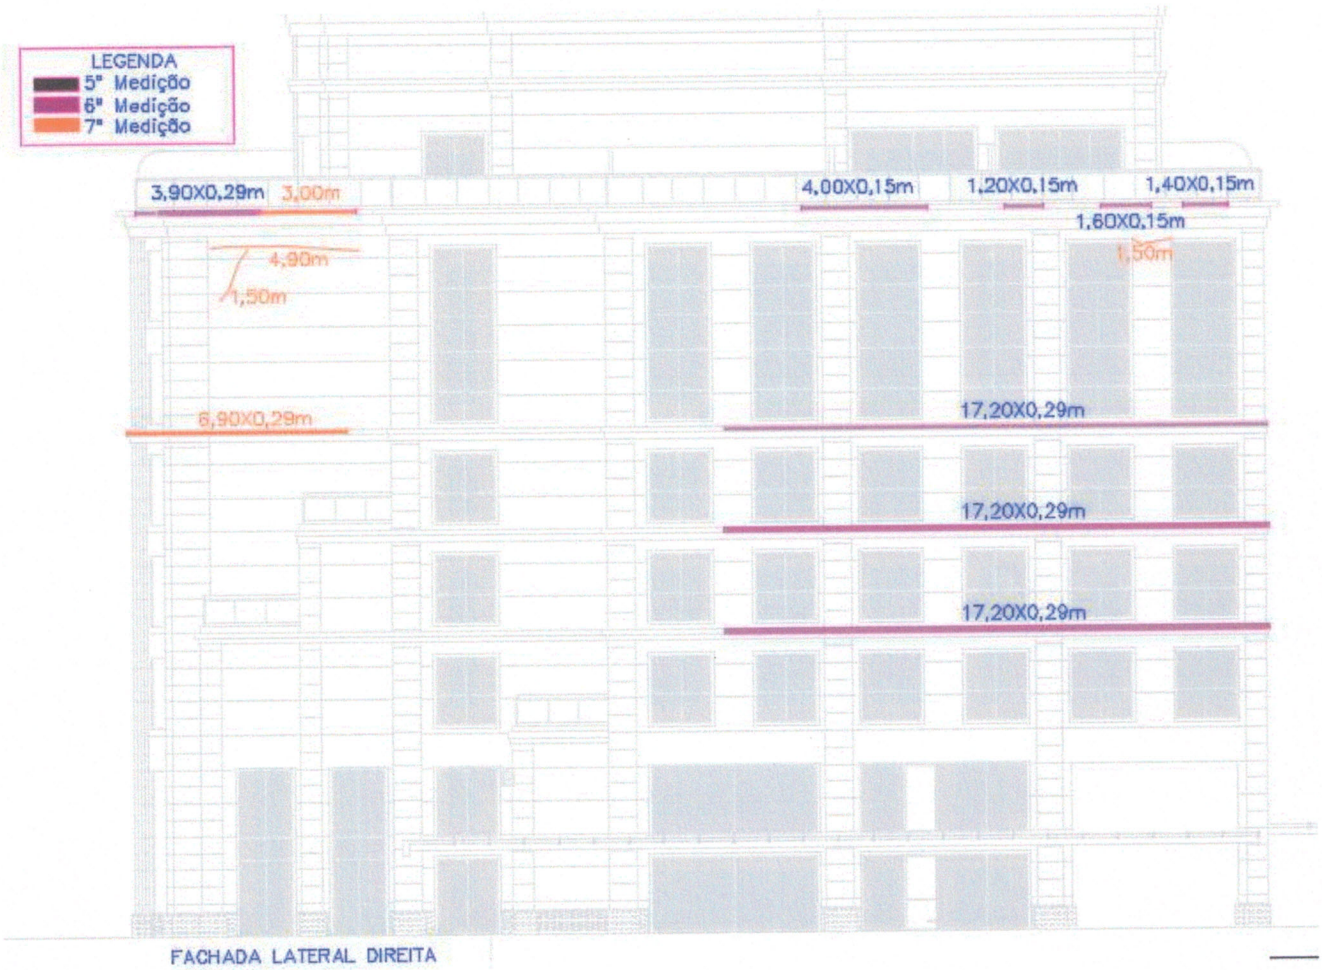
Bloco 06

Fachada Lateral Direita

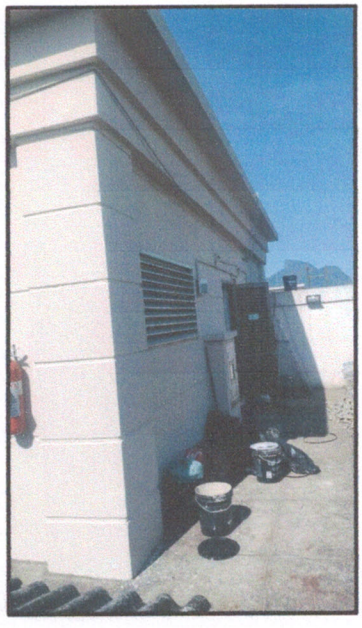
Bloco 06

Finalização de recuperação e pintura na cobertura do bloco 06

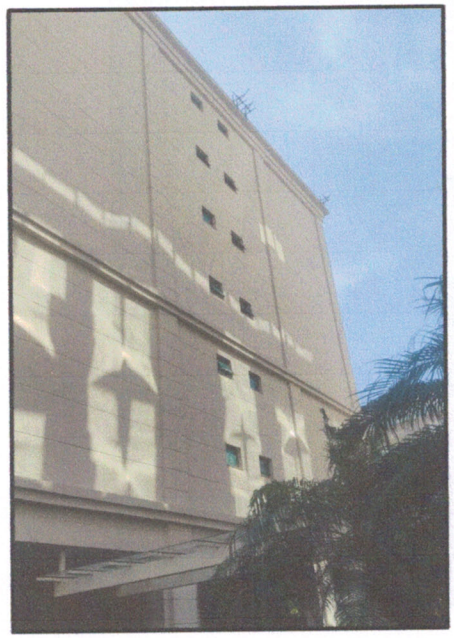
Bloco 07

Recuperação de fissuras nos beirais intermediários com utilização de grampos, telas e pinos em aço inox para fixação.

Término de recuperação e pintura da fachada lateral direita
