Grupamento Residencial Reserva do Parque

Assunto: Restauração das Fachadas dos 06 Blocos
Endereço: Avenida José de Alencar, 1515 - Curicica
Status: Orçamento
Mês base: nov/21

RELATÓRIO FOTOGRÁFICO DE EXECUÇÃO DE SERVIÇOS

Relatório: RPA-FAC-R03 Data 09/05/2022 Rev. 00

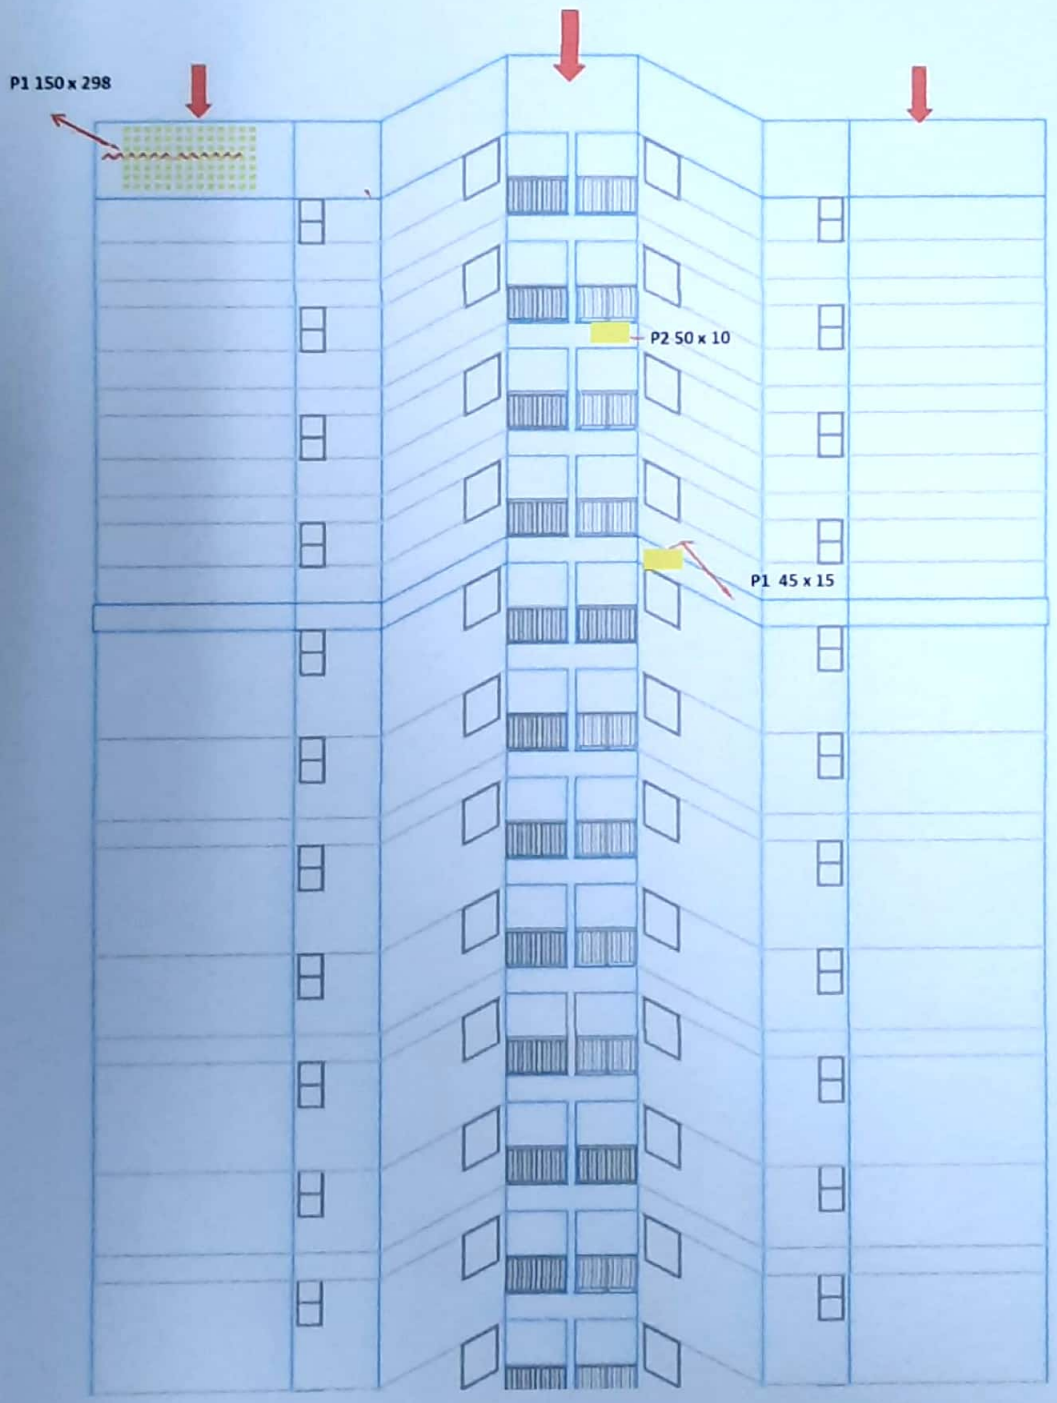
Bloco 02

Legenda:	
	Área Recuperada
	Tratamento de fissuras

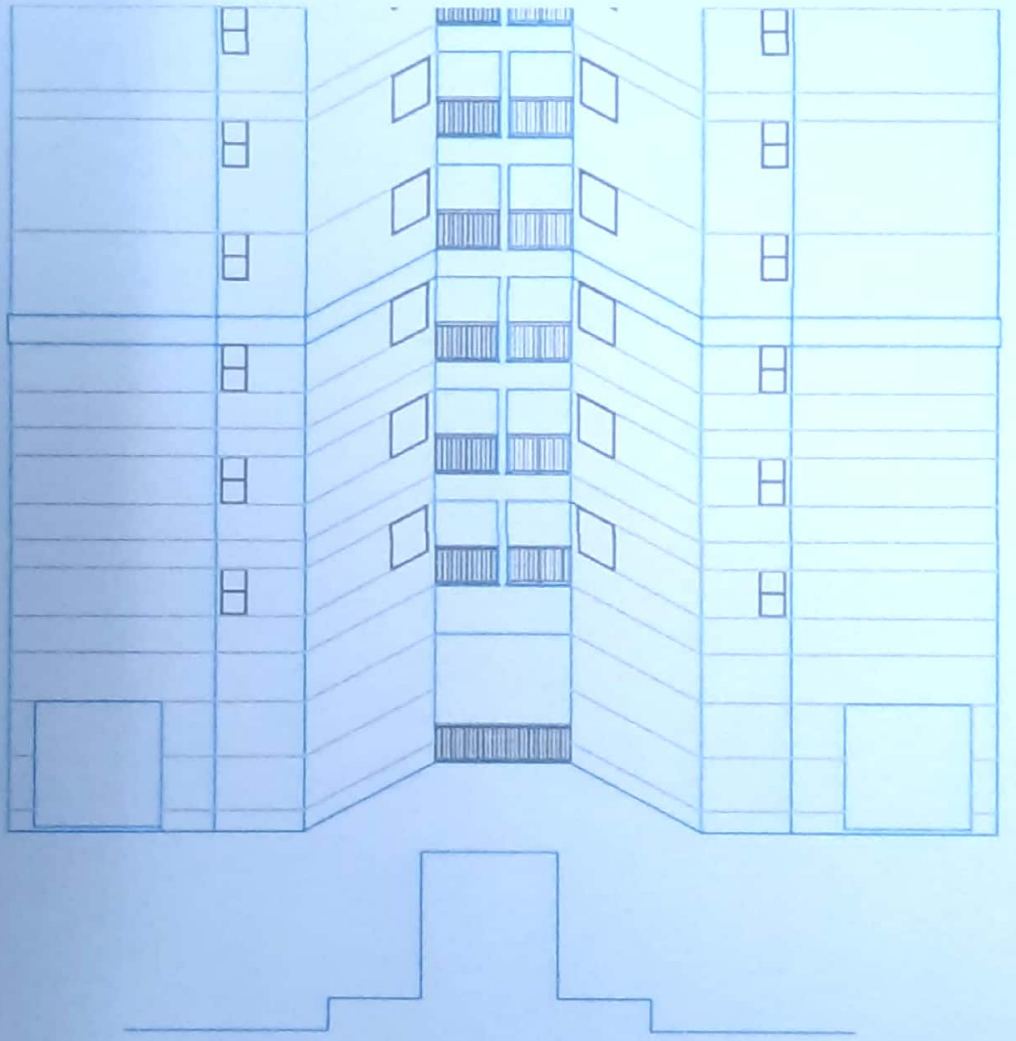
Coluna 09 Empena | Coluna 09/10 Empena cega | Coluna 10 Empena

Legenda:	
	Área Recuperada
	Tratamento de fissuras
