Grupamento Residencial Reserva do Parque

Assunto: Restauração das Fachadas dos 06 Blocos
Endereço: Avenida José de Alencar, 1515 - Curicica
Status: Orçamento
Mês base: nov/21

RELATÓRIO FOTOGRÁFICO DE EXECUÇÃO DE SERVIÇOS

Relatório: RPA-FAC-R04 Data 10/06/2022 Rev. 00

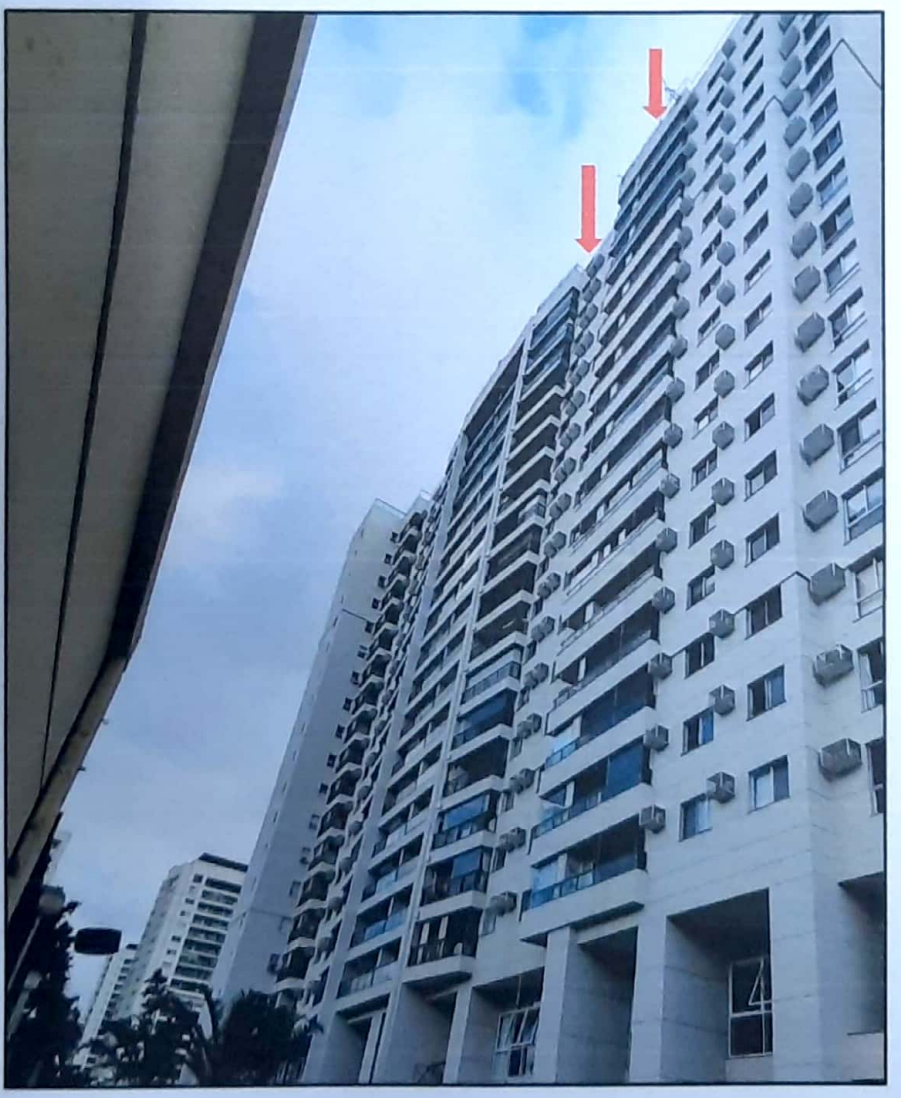
PLANILHA DE QUANTITATIVO DE RECUPERAÇÃO DE EMBOÇO EXECUTADO
