Grupamento Residencial Reserva do Parque

Assunto: Restauração das Fachadas dos 06 Blocos
Endereço: Avenida José de Alencar, 1515 - Curicica
Status: Orçamento
Mês base: nov/21

RELATÓRIO FOTOGRÁFICO DE EXECUÇÃO DE SERVIÇOS

Relatório: RPA-FAC-R05 Data 13/07/2022 Rev. 00

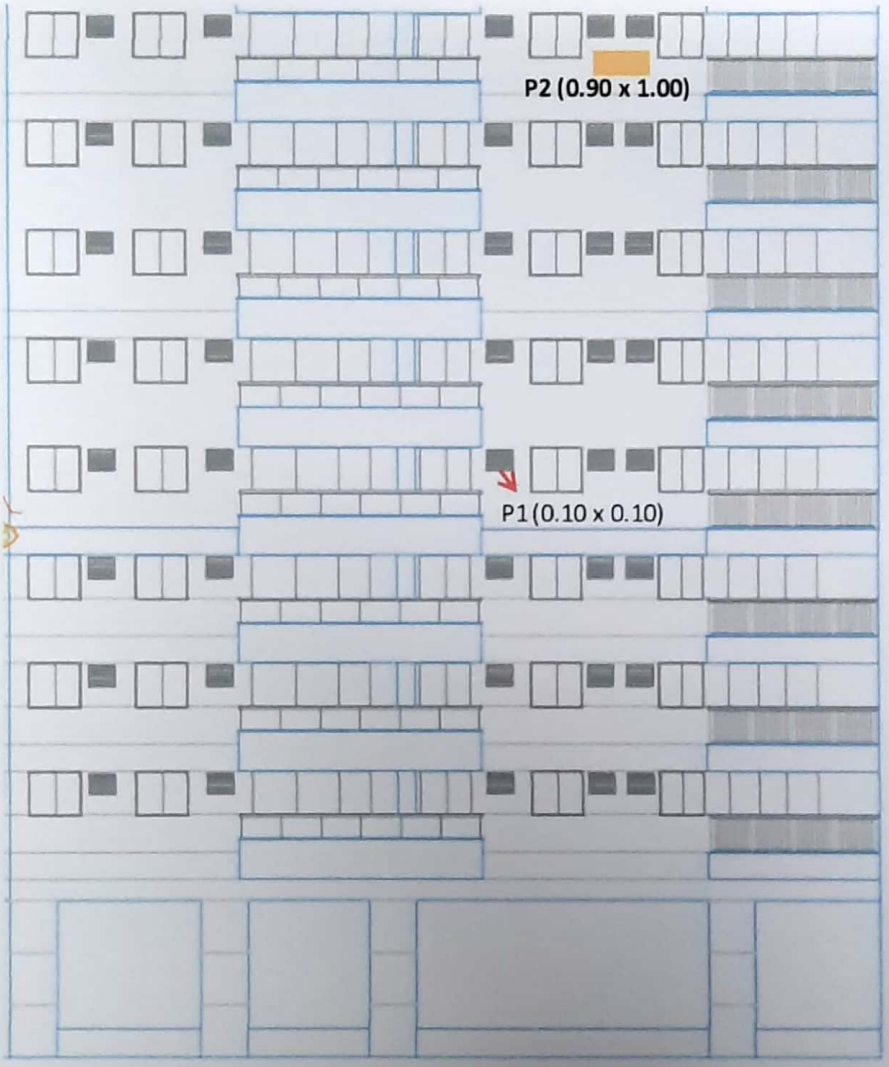
Área Recuperada
	Tratamento de fissuras

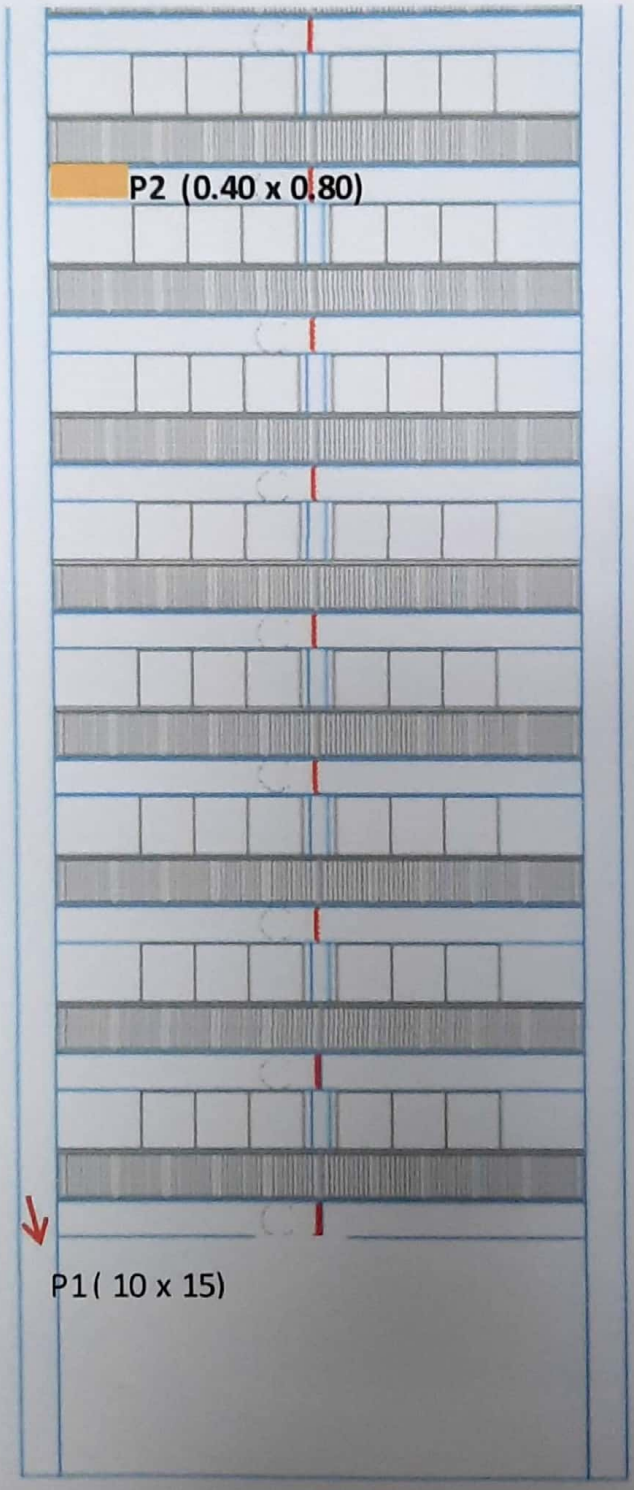
Área Recuperada
	Tratamento de fissuras

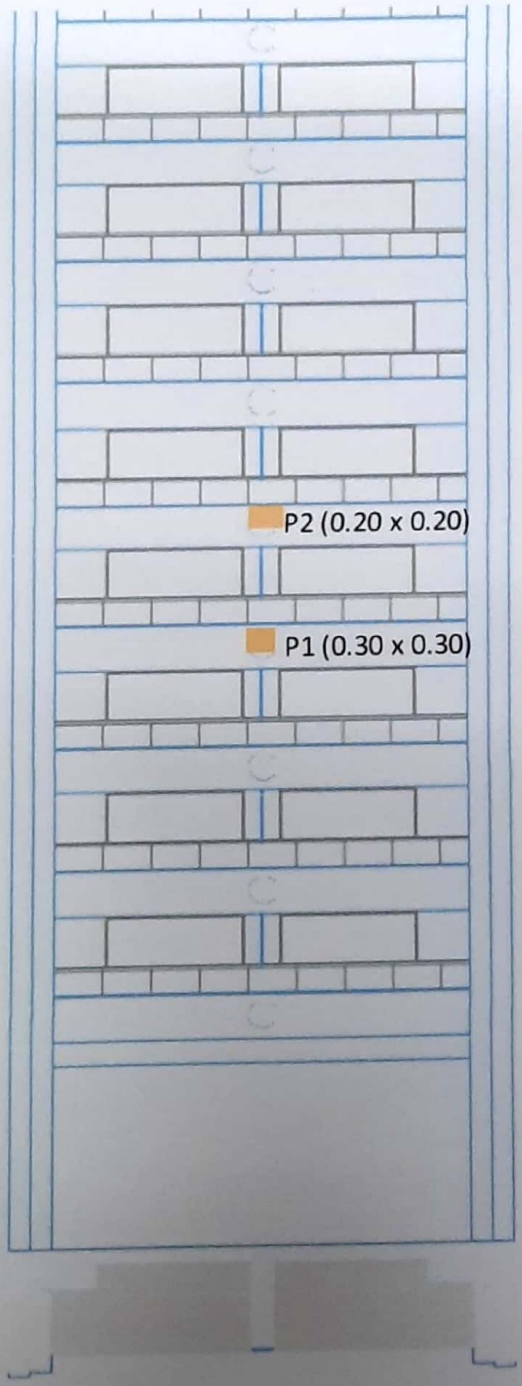
Área Recuperada
	Tratamento de fissuras
	Tratamento de emboço
